# 營造工法安全介紹

● 資料來源：勞動部勞動及職業安全衛生研究所副研究員張智奇

- 工法安全的目的
- 職災統計與案例分析
- 工法安全與標準作業流程
- 懸臂工作車工法安全
- 支撐先進工作車工法安全
- 新奧工法作業安全
- 模板支撐工法安全問題探討
- 施工架組拆工法安全
- 結語

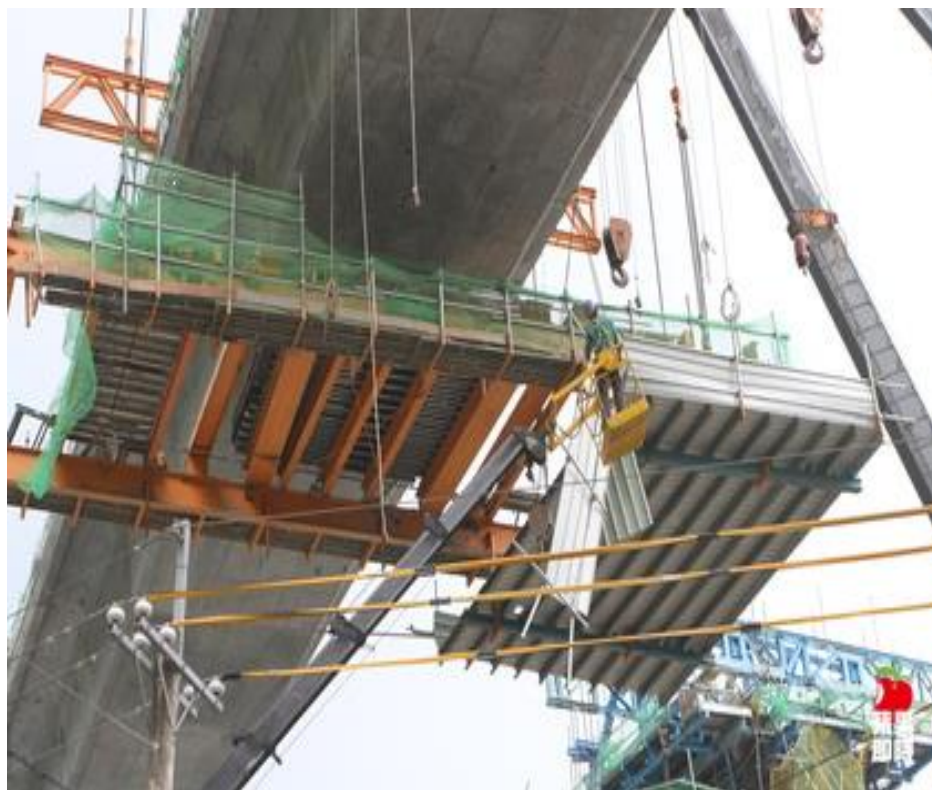
# 蘇花改工程意外 一名工人摔死

- 武塔高架橋兩名工人冒雨拆解懸臂工作車底板，一陣強風吹來，工作車底板脫落，兩名工人掉落，馮男安全索疑似被脫落的鐵板割斷，從20公尺高摔落地面，頭顱破裂當場死亡。

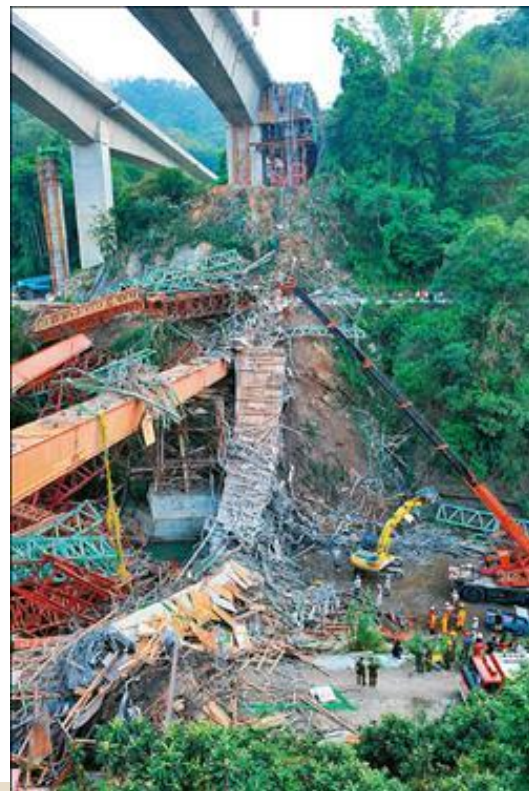
# 高架橋工程支撐架崩塌

- 發生高架橋工程支撐架崩塌意外，國道新建工程局初步研判可能是灌漿作業產生震動，部分支撐移位導致整體不平衡，並產生骨牌效應

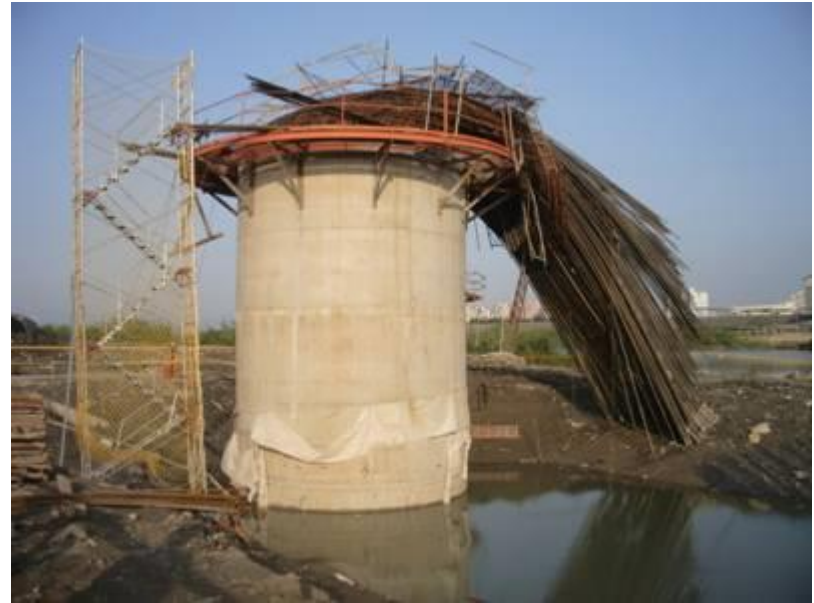
# 從事鋼筋綁紮作業發生鋼筋倒塌 1人死亡 2010/2/23

- 進行墩柱鋼筋組立作業時，**操作移動式起重機鉤到固定墩柱鋼筋之鋼索**，墩柱鋼筋發生倒塌
  - 橋墩墩柱升層及鋼筋續接須進行施工規劃及安全考量

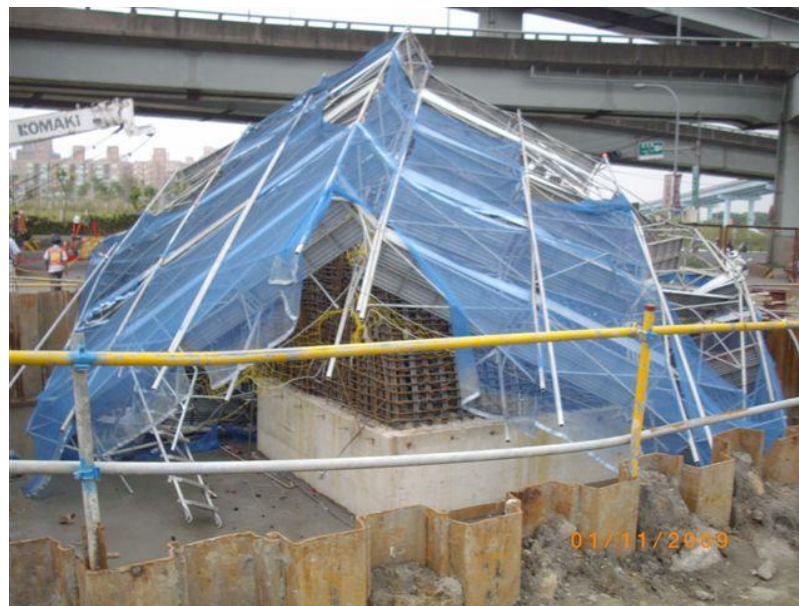
# 墩柱鋼筋續接發生物體倒崩塌

- **強風**將橋墩墩柱鋼筋連同施工架吹倒，在施工架上作業之三名勞工連同施工架墜落
  - 對支撐墩柱鋼筋之繫固鋼索應有施工圖及計算書，並列為施工查核重點確實查核

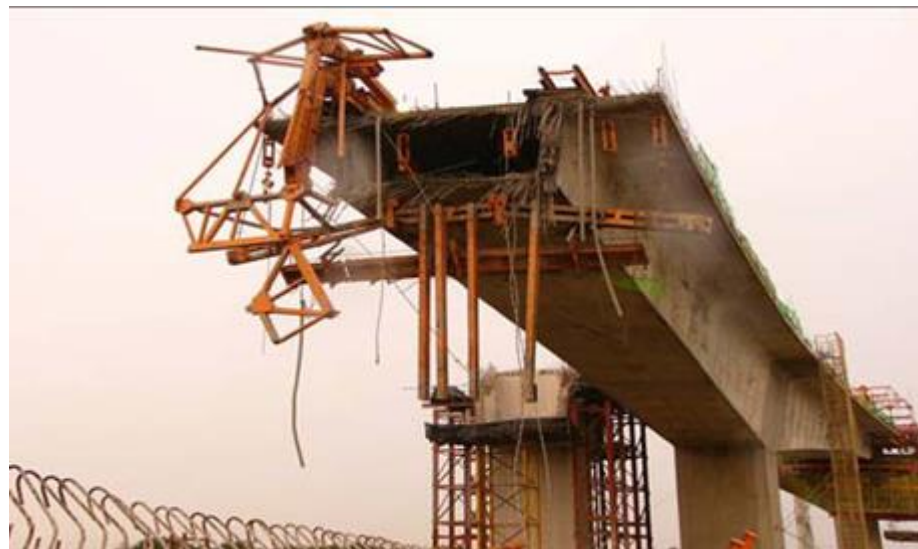
# 橋面灌漿作業懸臂工作車發生墜落 6人死亡 2005/6/23

- 進行混凝土澆灌作業時，懸臂工作車掉落至地面，在上方之人員隨工作車一同墜落
  - 懸臂工作車應依設計裝配各部構件，檢查工作車整體穩定性及各部構件安全性能

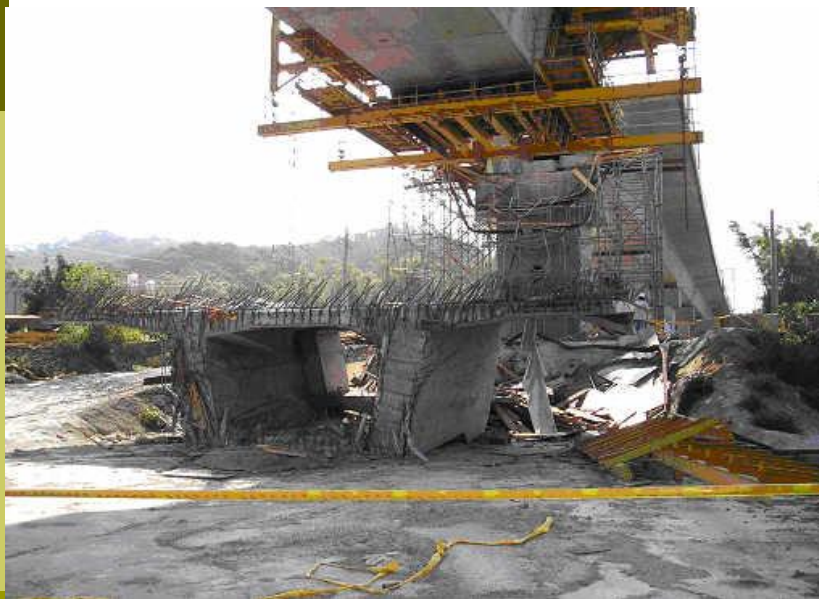
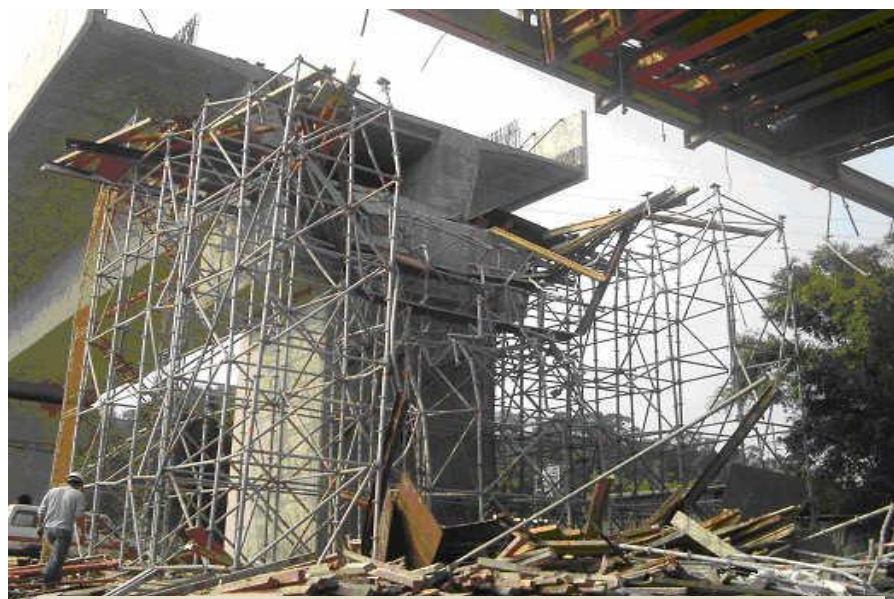
# 模板支撐架倒塌

- 橋墩場撐邊跨箱型梁之模板拆除工作，因場撐之邊跨橋塊突然倒塌，造成當時之兩名勞工被壓致死

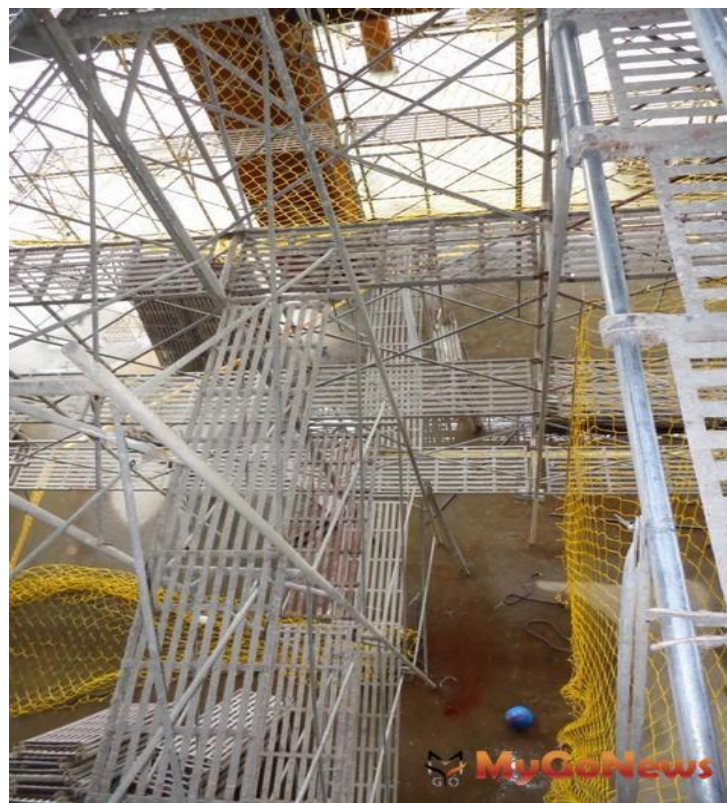
# 汐止 研發科技中心勞工墜落意外

103年3月3日汐止研發科技中心工  
程四樓挑高區施工勞工墜落

- 1.通道及作業平台未妥善規劃
- 2.未依規定設置防墜設施
- 3.未勾掛安全帶

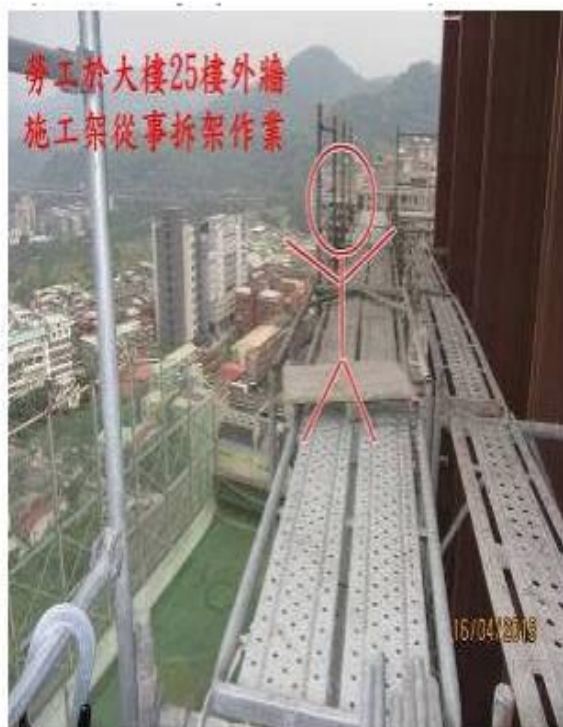
# 拆架作業未確實使用安全帶致勞工墜落死亡

- 新店區某工地勞工於 25 樓從事外牆施工架拆除作業，過程中因未確實使用安全帶等防墜措施，致作業時不慎摔落至地面水溝中（墜落高度約88M），經送醫仍不治死亡。

1. 拆架未依標準作業流程
2. 未依規定設置防墜設施
3. 未勾掛安全帶

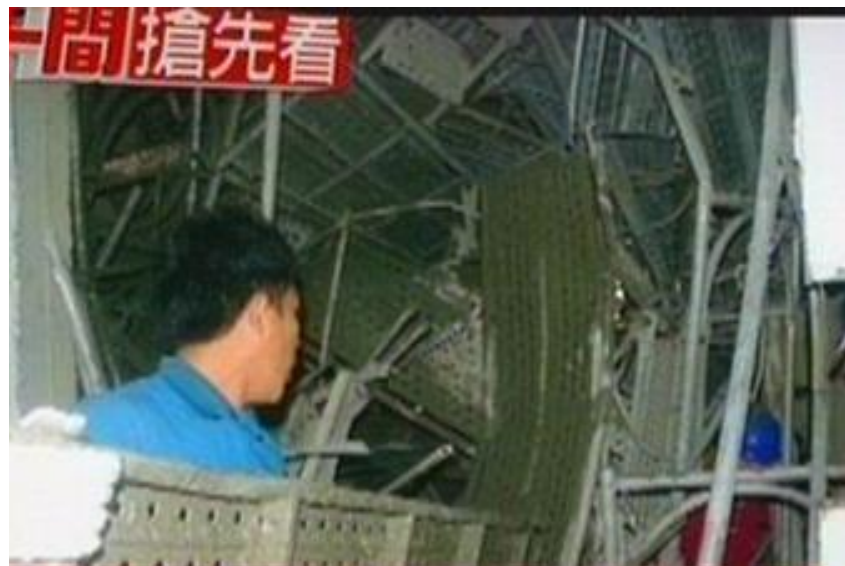
# 興建中大樓 一天4墜樓1死3傷 103/3/23

- 苗栗縣頭份鎮1棟興建中商業大樓，接連發生2起工安意外。早上先是1名工人從八樓墜樓，還好5樓防護網接住，受到輕傷。
- 傍晚疑似因電梯天井在灌漿的時候，版模凹陷，灌好漿的頂蓋倒塌下來，三名工人隨著倒塌的鷹架墜落，其中一人傷重不治。

1. 模板支撐未妥善設計或未按圖施工
2. 未與結構體適當聯結
3. 材料老舊未適度汰換

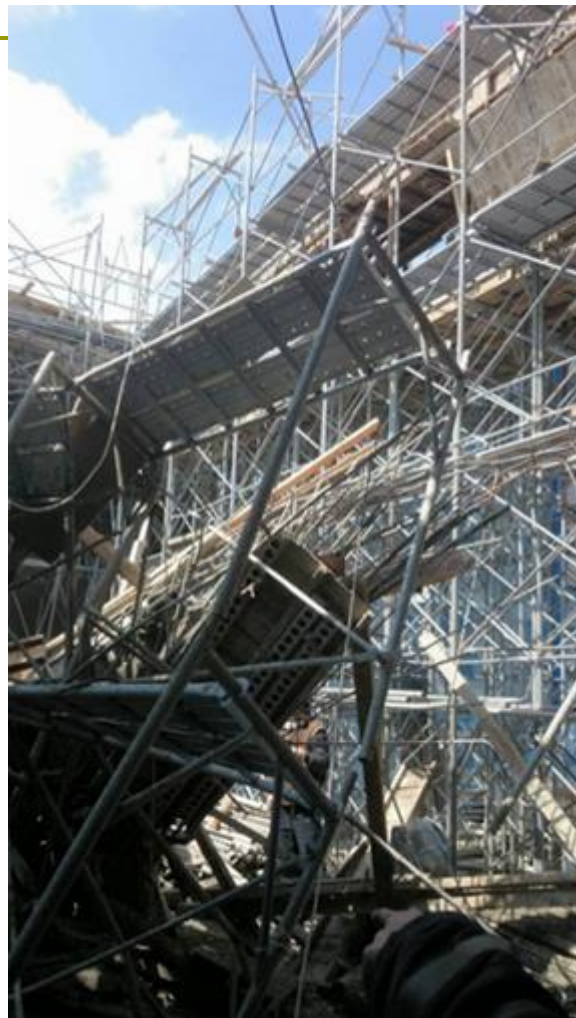
# 豪宅工地鷹架塌 5名工人摔傷<sup>103/2/24</sup>

- 新莊區某工地12樓頂進行屋頂造型樑灌漿作業，疑因灌漿壓力太大，支撐鷹架承受不住瞬間崩塌，5名工人跌落。

- 1.模板支撐未妥善設計或未按圖施工
- 2.模板支撐水平聯結強度不足
- 3.施工架與模板支撐架混搭

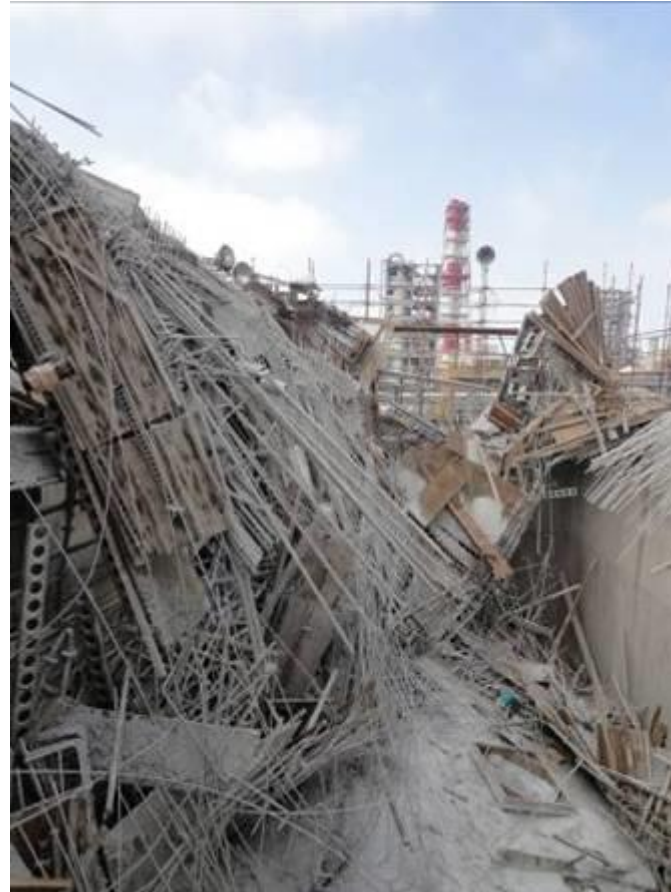
# 高挑空廠房模板支撐倒崩塌

- 100年5月23日，某鋼鐵煉焦廠進行混凝土澆置工程，泵車進行邊緣收邊灌漿作業，東側混凝土突然瞬間崩塌，造成1死1傷

- 1.模板支撐未按圖施工
- 2.模板支撐水平聯結不足
- 3.施工架與模板支撐架混搭
- 4.1.5米木支撐未適當固定

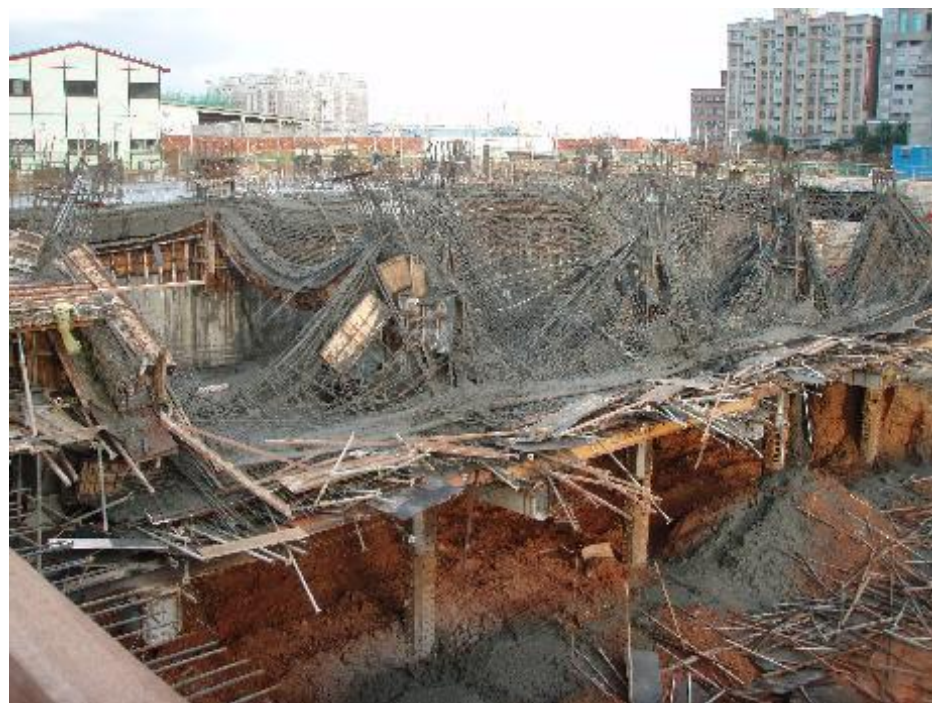
# 模板支撐職災案例

- 95年12月17日，勞工於一樓樓地板進行混凝土耙平施工時，模板支撐突然崩塌，造成5人死亡

- 1.分區澆置未妥善規劃，造成不當側向力，設計未考量
- 2.可調單管支撐未按圖施工
- 3.可調單管支撐水平聯結強度不足
- 4.可調單管支撐未適當固定

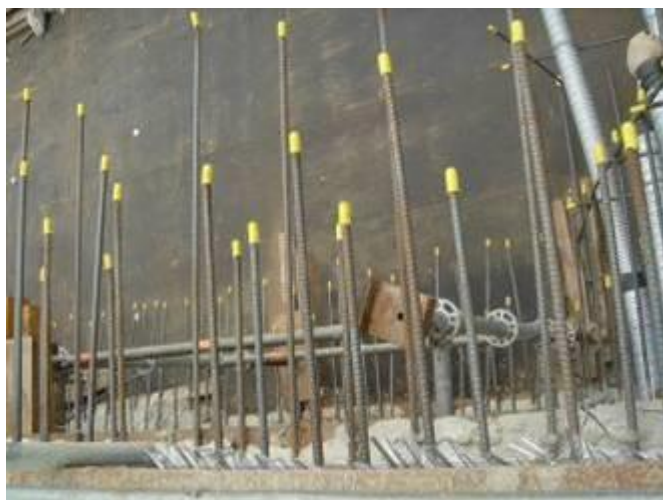
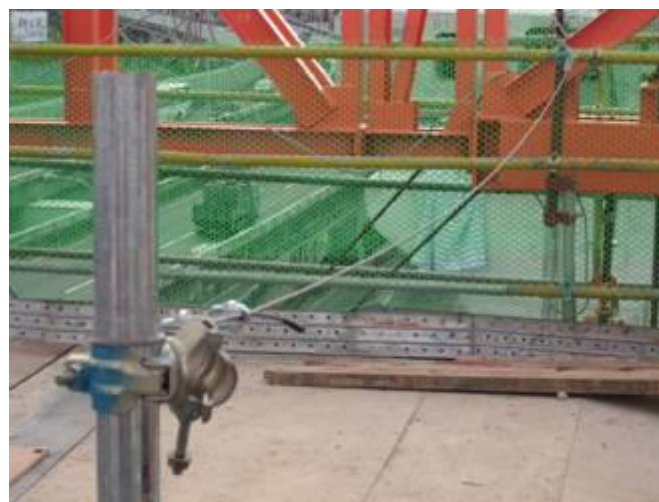
## 懸臂工作車施工構件防護

- 施工現場對於頂版裸露之鋼筋加設防護套，避免人員被劃傷
- 在具坡度之翼版側，設置安全母索，預防施工人員發生滑落

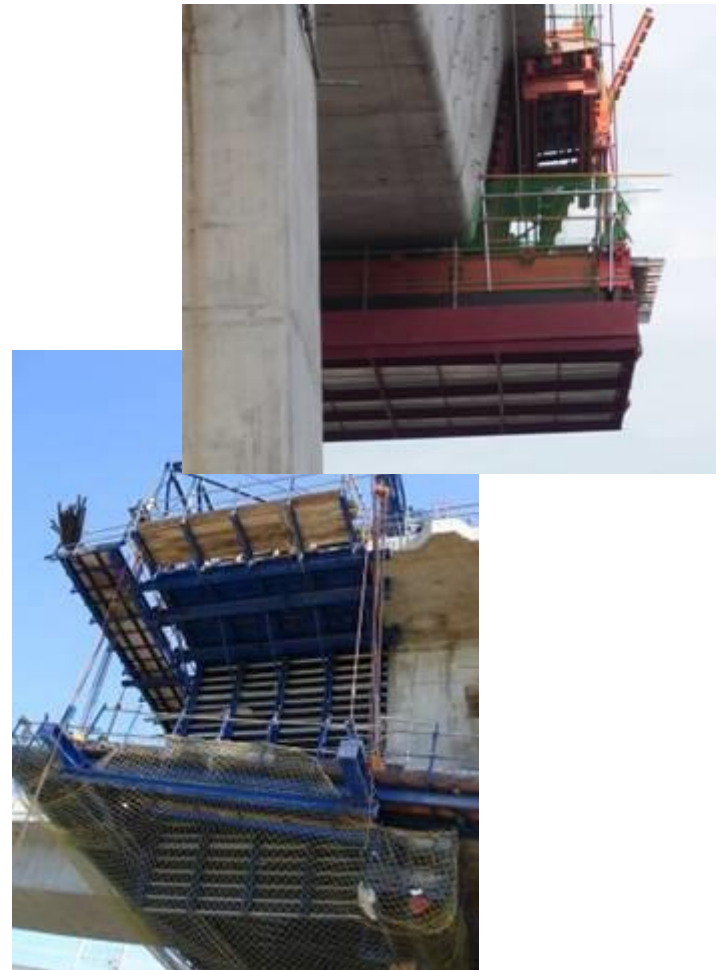
# 預防物體飛落防護設施之設置

- 在工作車下方鋪設安全網或防護網，且定期清理上方掉落物
- 於跨越交通繁忙之重要路口時，設置強度與防護性較佳之鋼板材，作為全面性的物體飛落防護設施

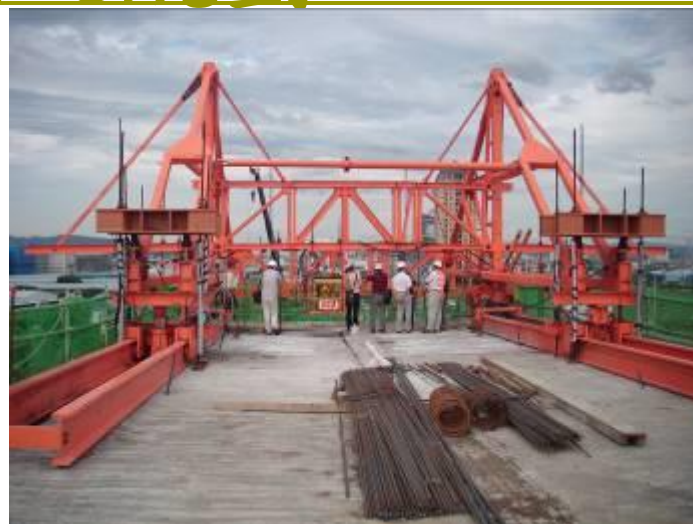
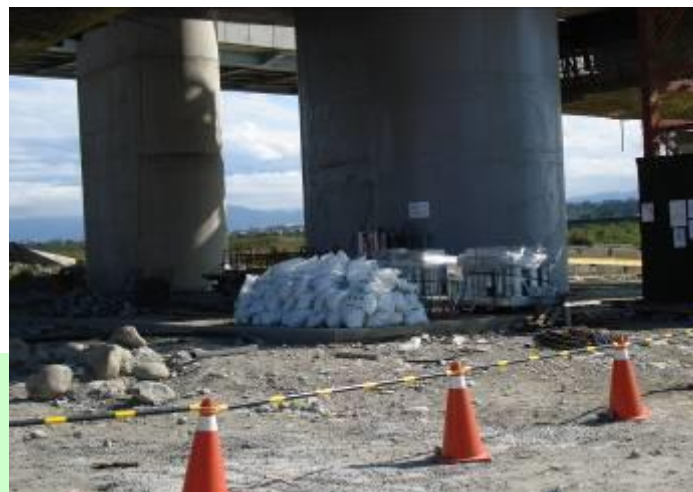
# 懸臂工作車施工空間之規劃

- 對於工作車上之施工物料，指定特定堆放區域，於地面亦規劃物料堆放區，提供人員與車輛足夠之行走路線

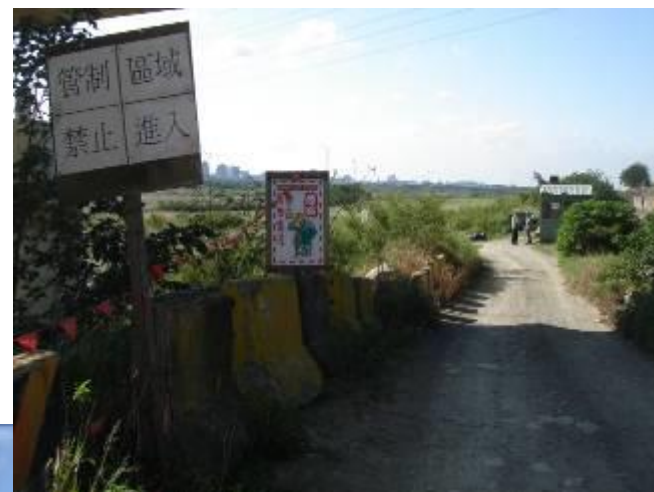
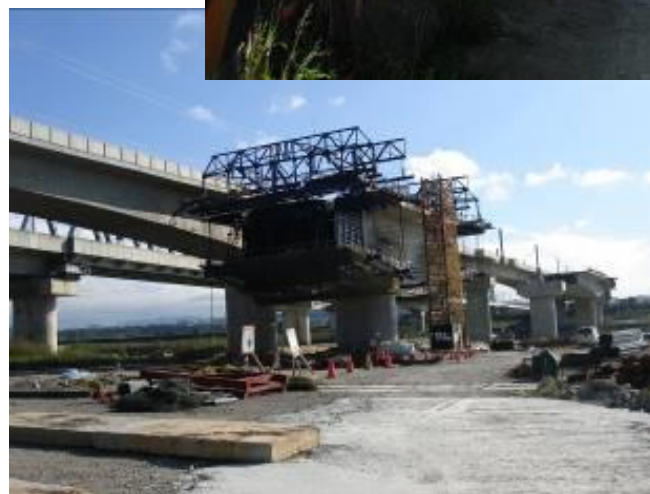
# 懸臂工作車施工管制區之設立

- 於工地出入口處，設置管制站，以落實懸臂工作車施工區域進場控管
- 規劃施工管制區，先行避免作業人員進入危險性較高之區域，使人員行走於安全無虞之施工範圍

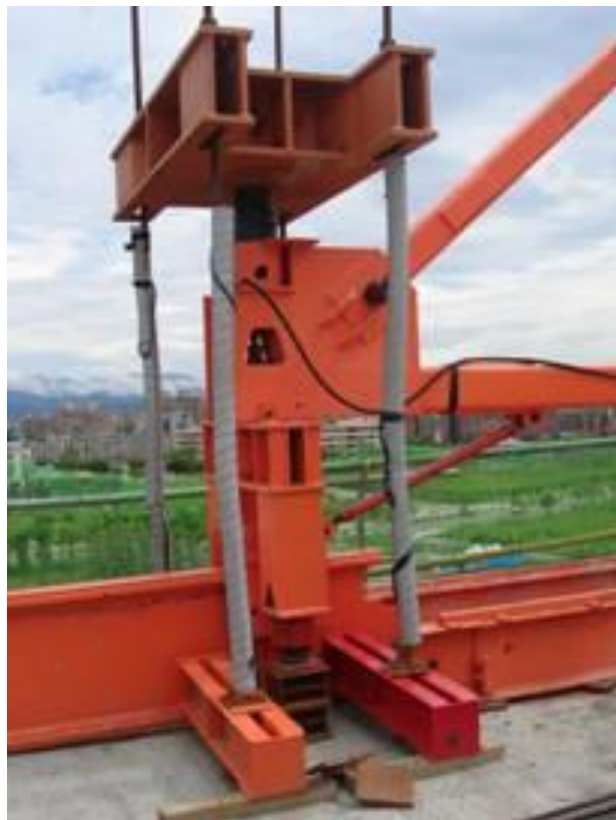
# 鋼棒防護措施

- 為避免電焊過程所產生之火花影響鋼棒強度，在鋼棒外緣利用浪管套加以保護
- 以顏色區別不同功能與號數之鋼棒，方便作業人員判斷

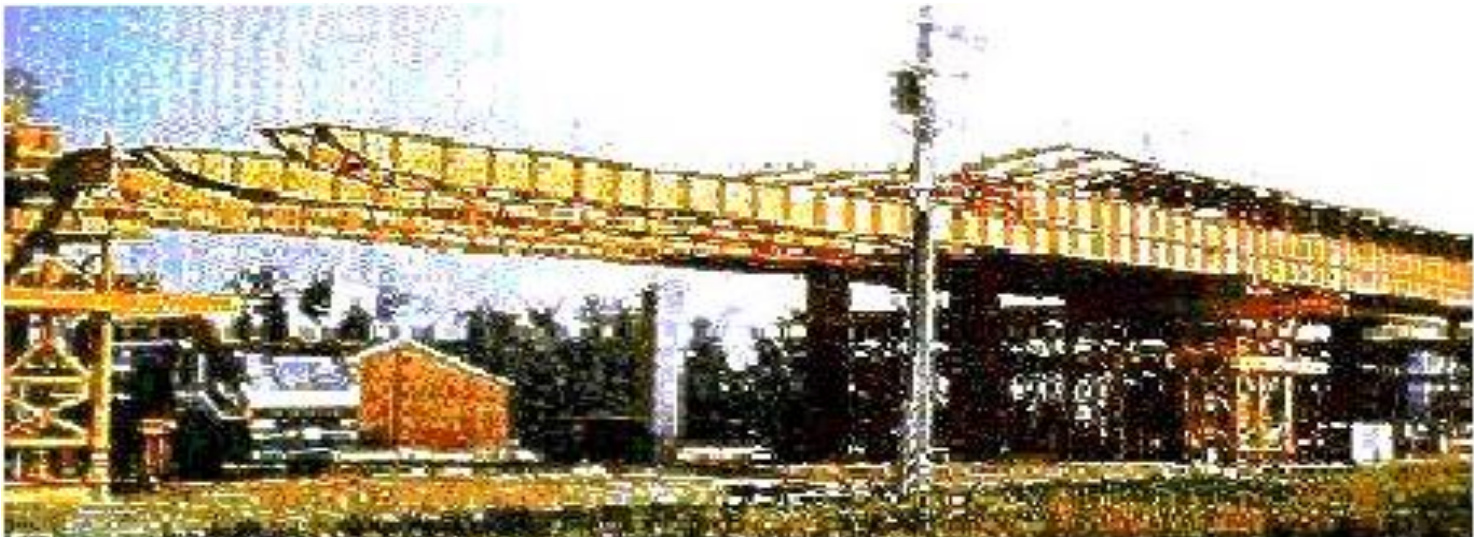
# 支撐型式工作車

- 係將支撐荷重之主樑配置於結構物( 包括模板與橋樑本體結構) 。
- 此型式工作須依橋墩帽樑設計做調整。
- 使用導樑作為工作車推動之方向導正。分有推送導樑工作車與無推送導樑工作車

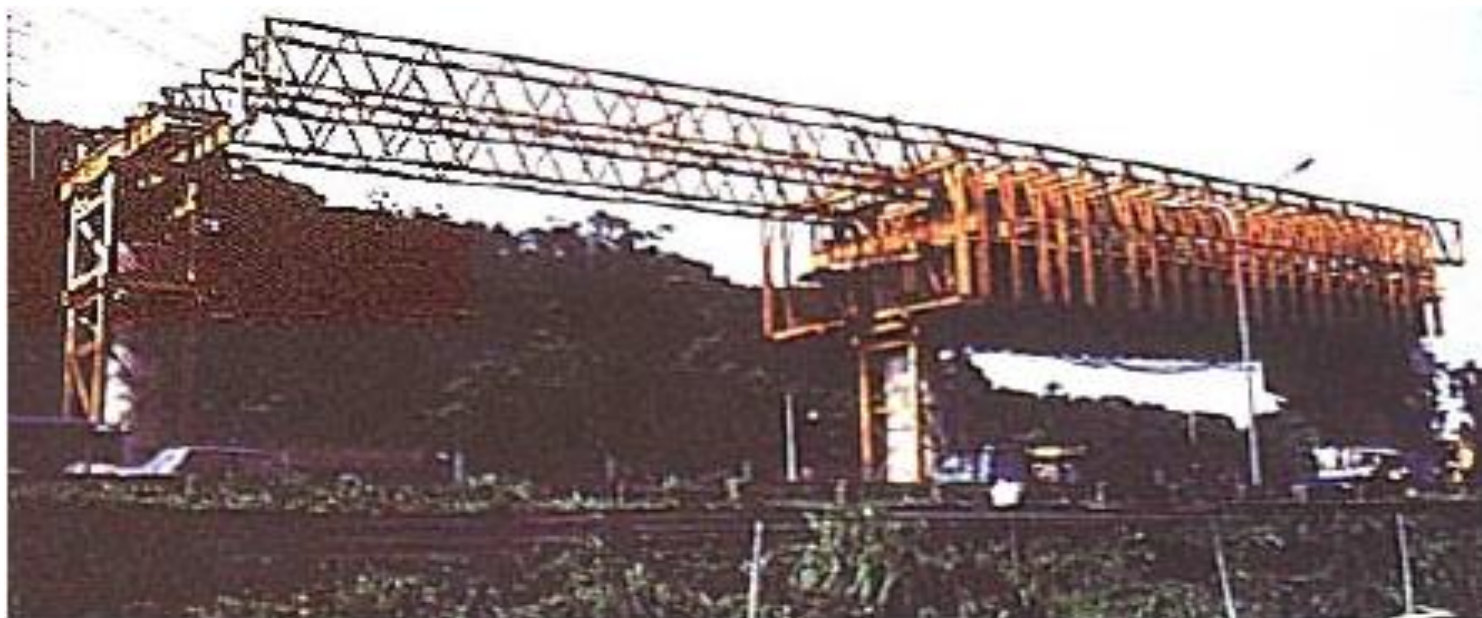
# 懸吊型式工作車

- 此系統由裝置於橋面上可移動懸吊支撐，以負載施工載重(包括模板、鋼筋、混凝土、人員、設備等。
- 此型式不因地形而致工作車無法推動，故能運用於峽谷、山麓等複雜地形。

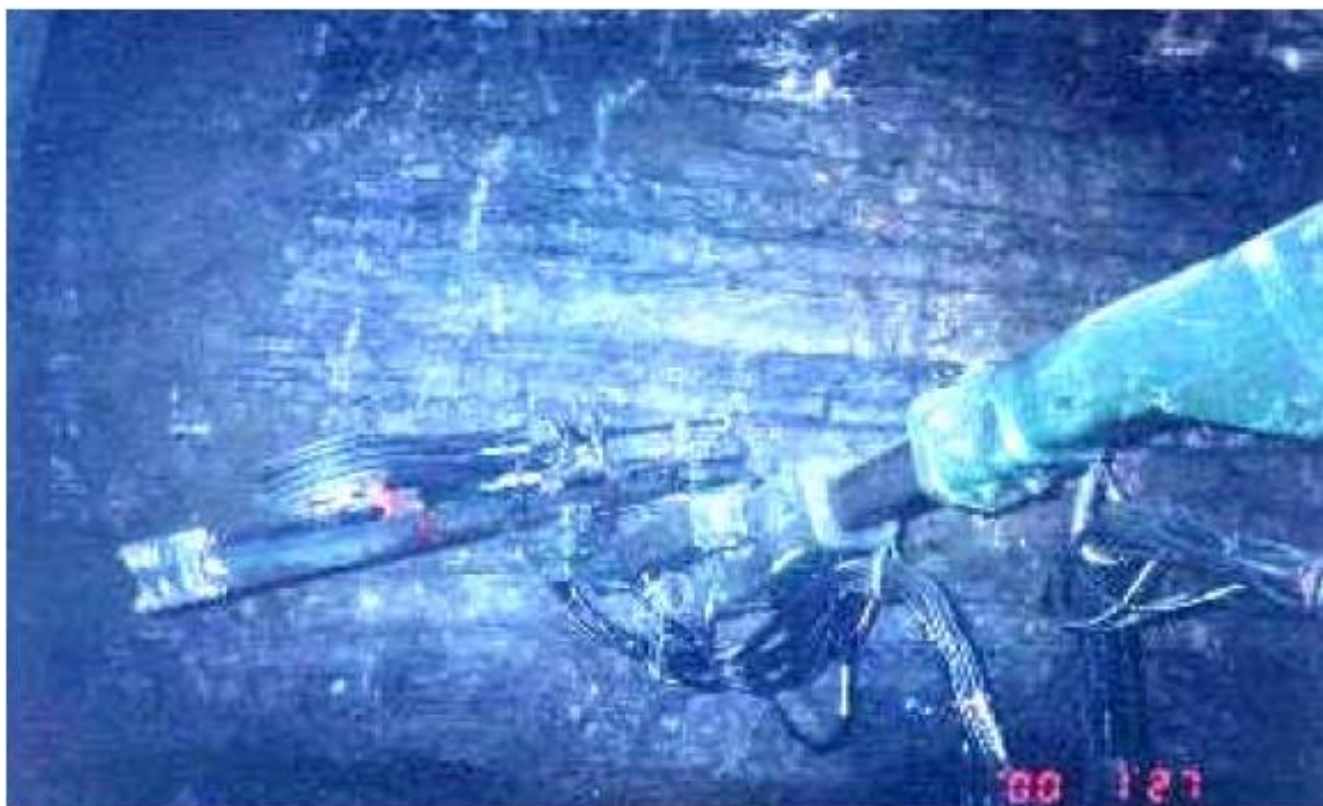
新奧工法隧道施工開炸孔鑽設作業

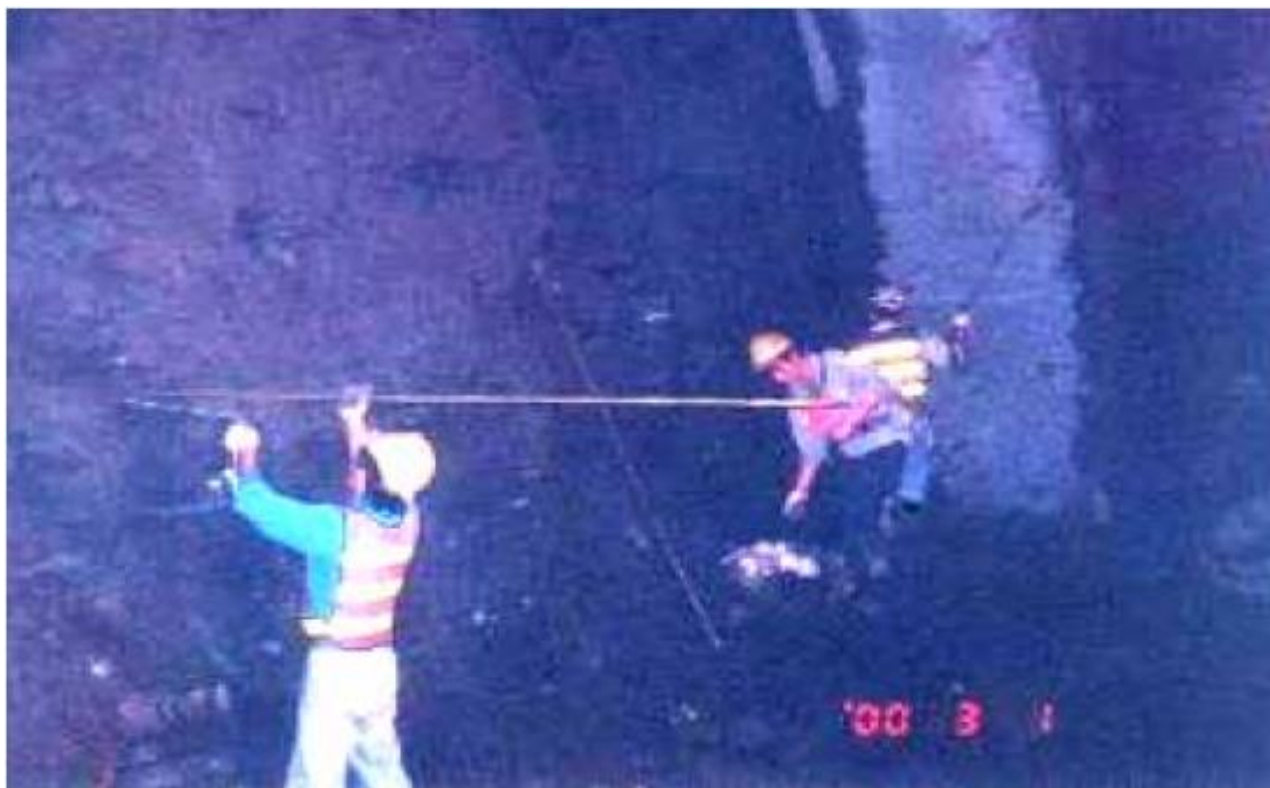
新奧工法隧道施工之埋設炸藥作業

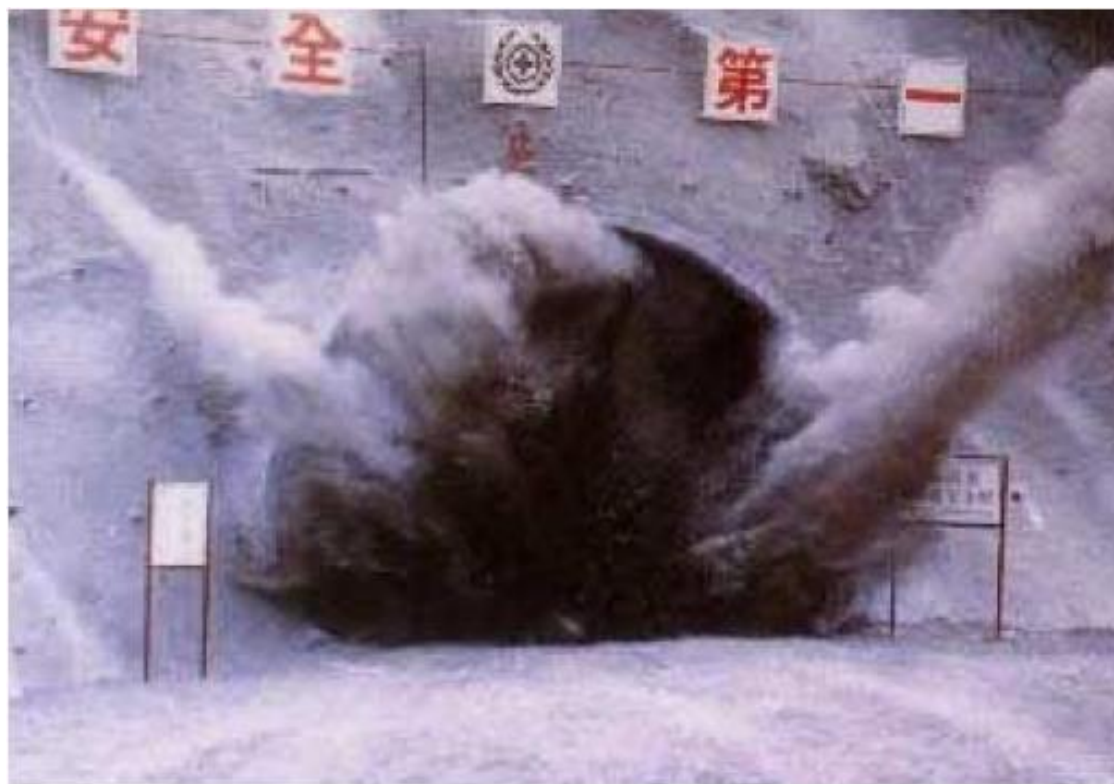
新奧工法隧道施工之開挖面開炸

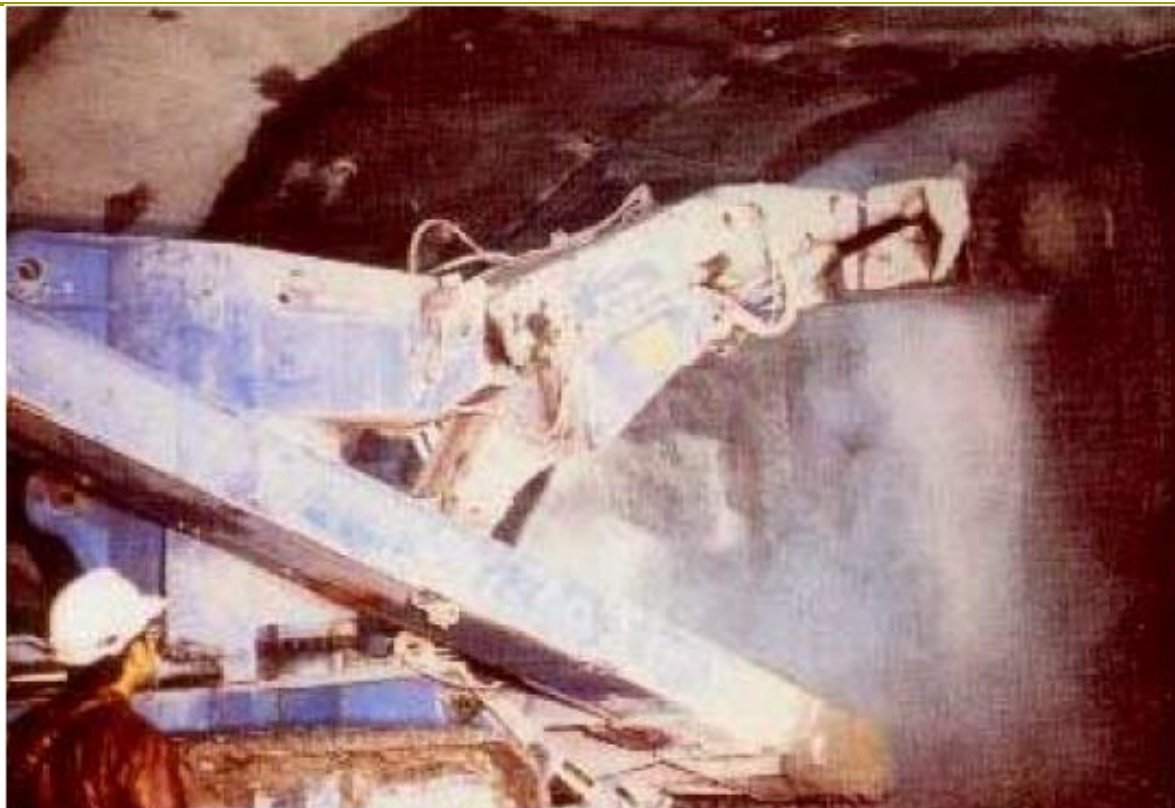
新奧工法隧道施工之開挖削岩機作業

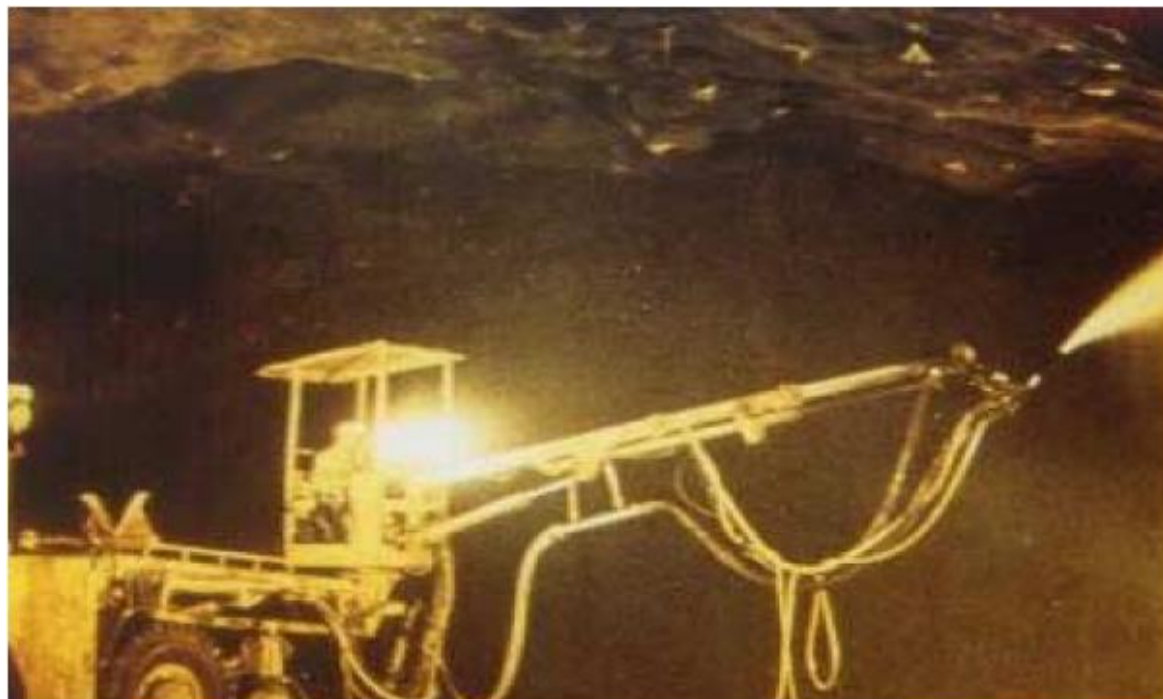
新奧工法隧道施工之噴凝土作業

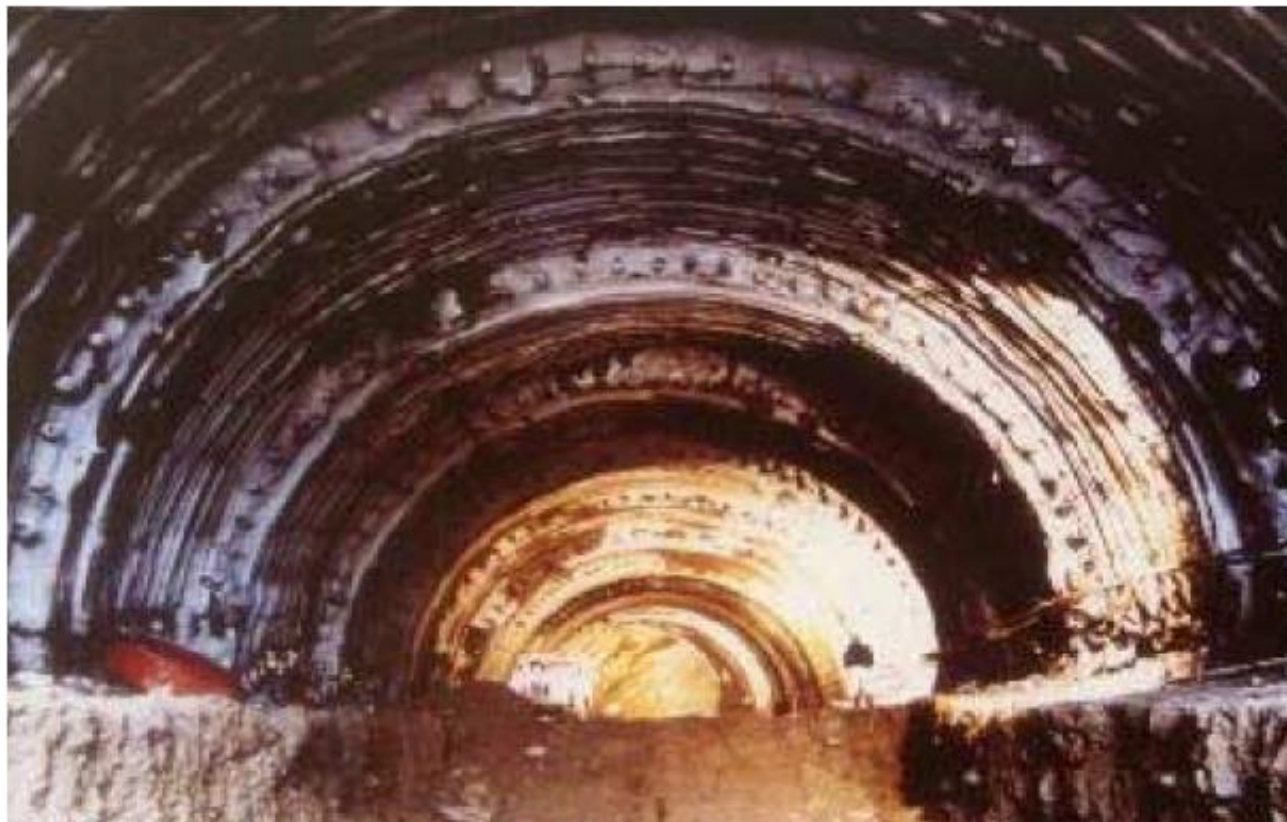
新奧工法隧道施工之支撐作業

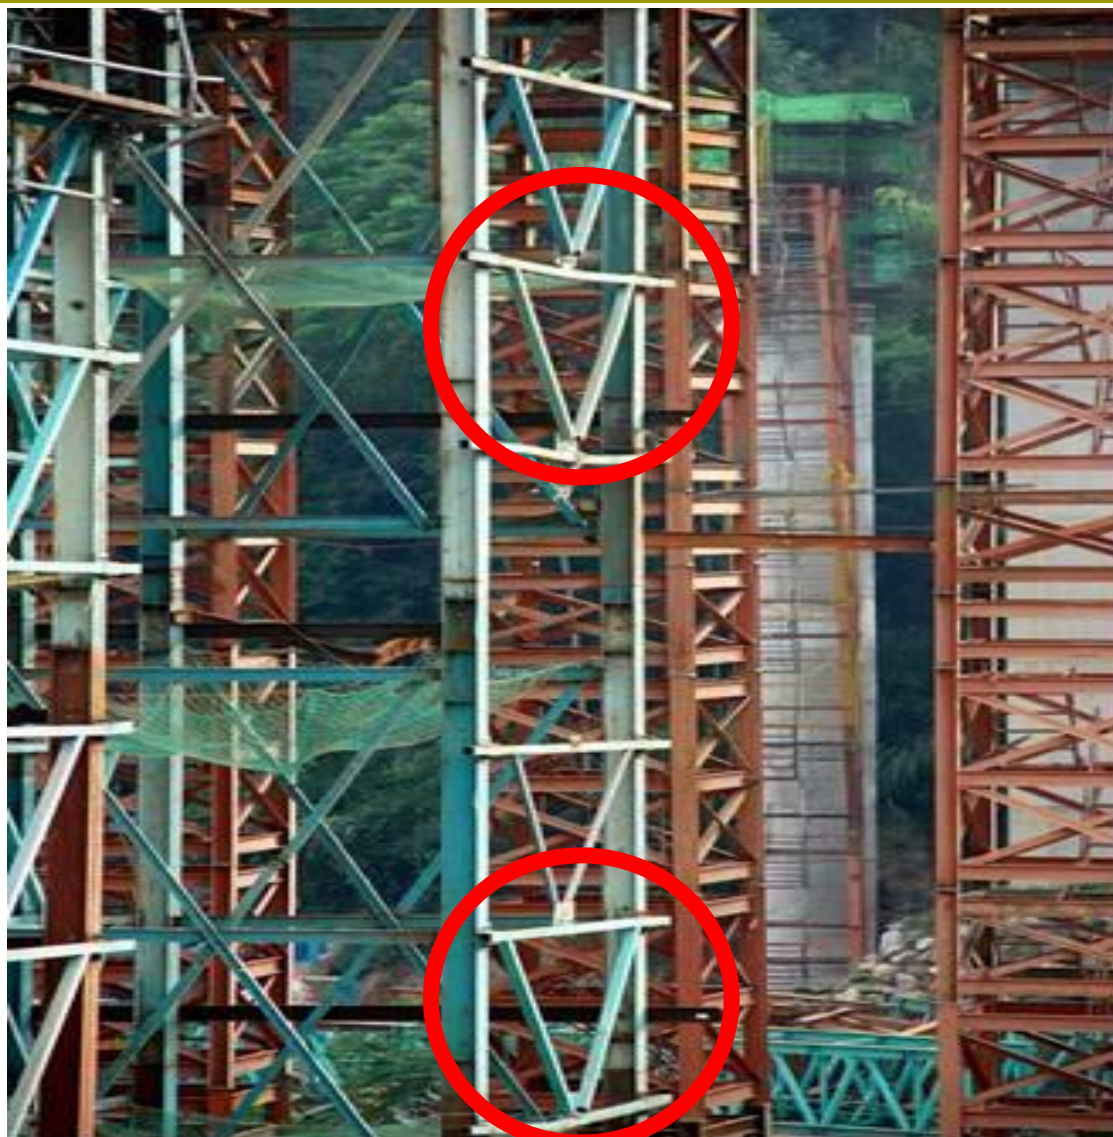
# 支撐材料老舊變形

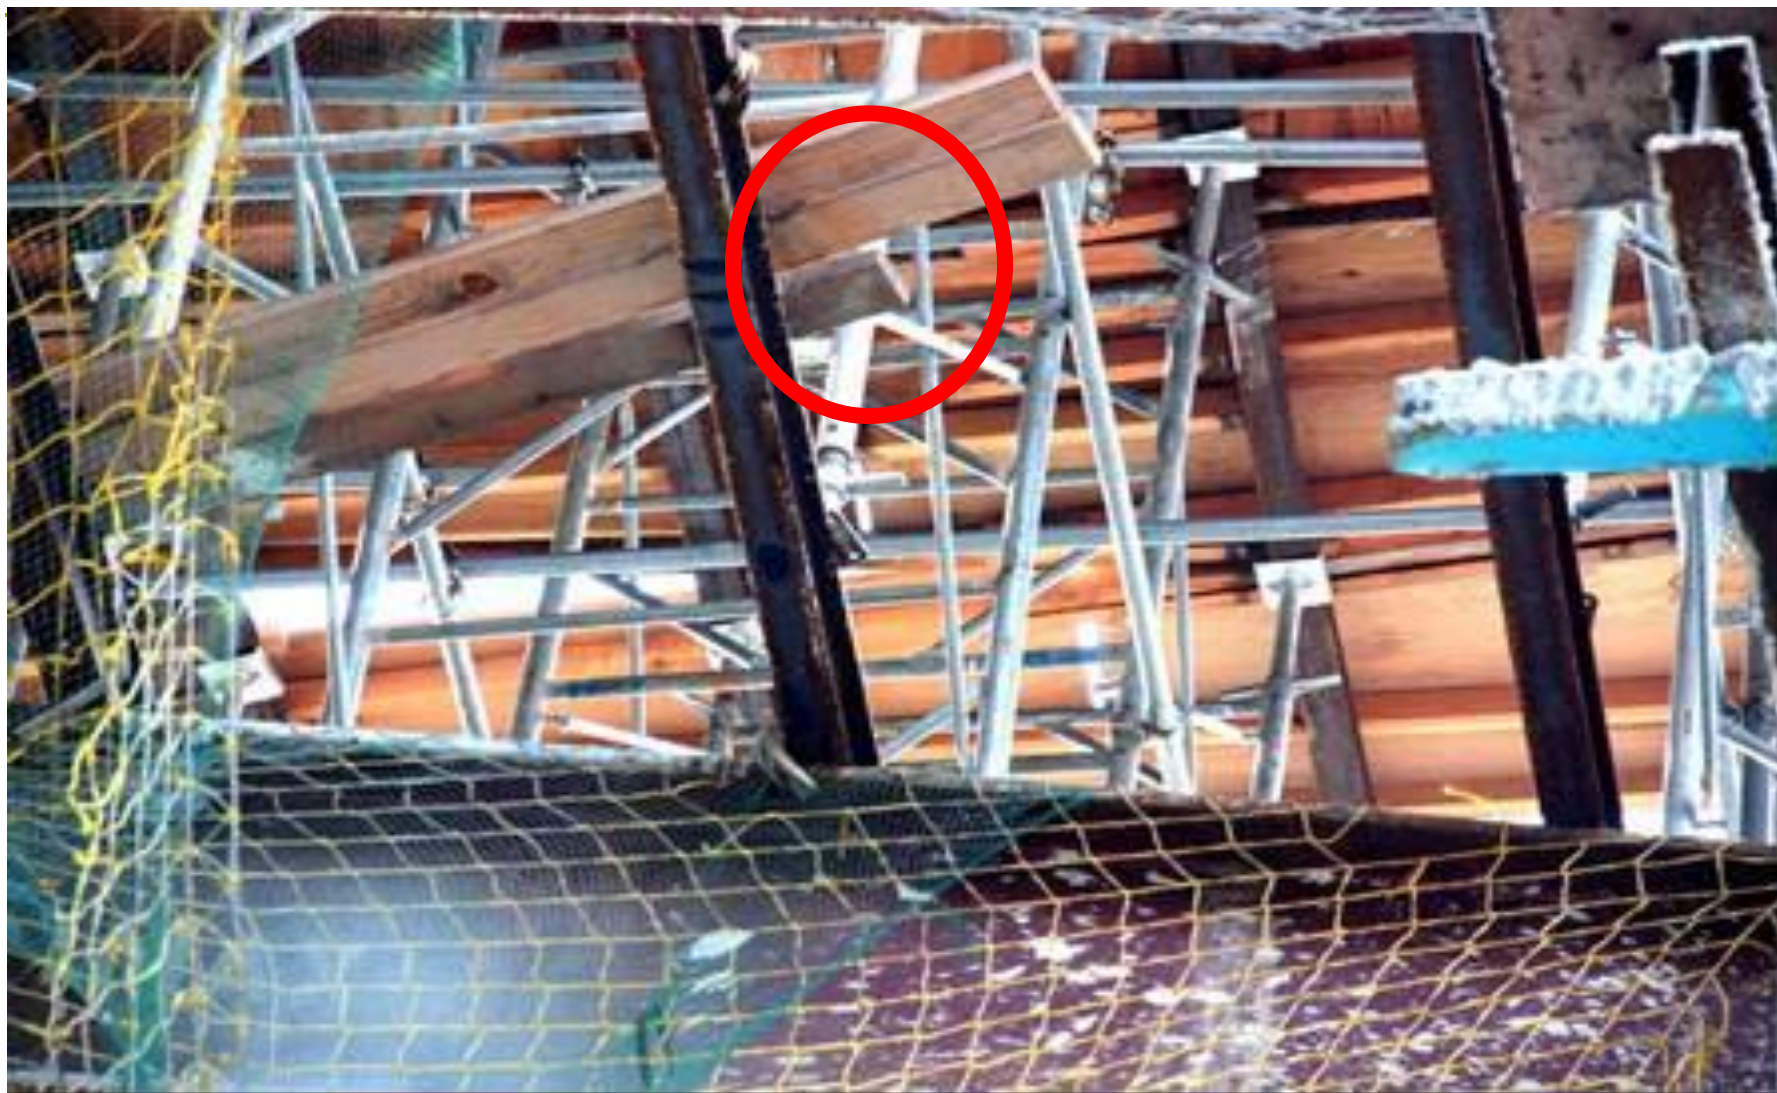
## 構件位置偏移產生偏心荷重

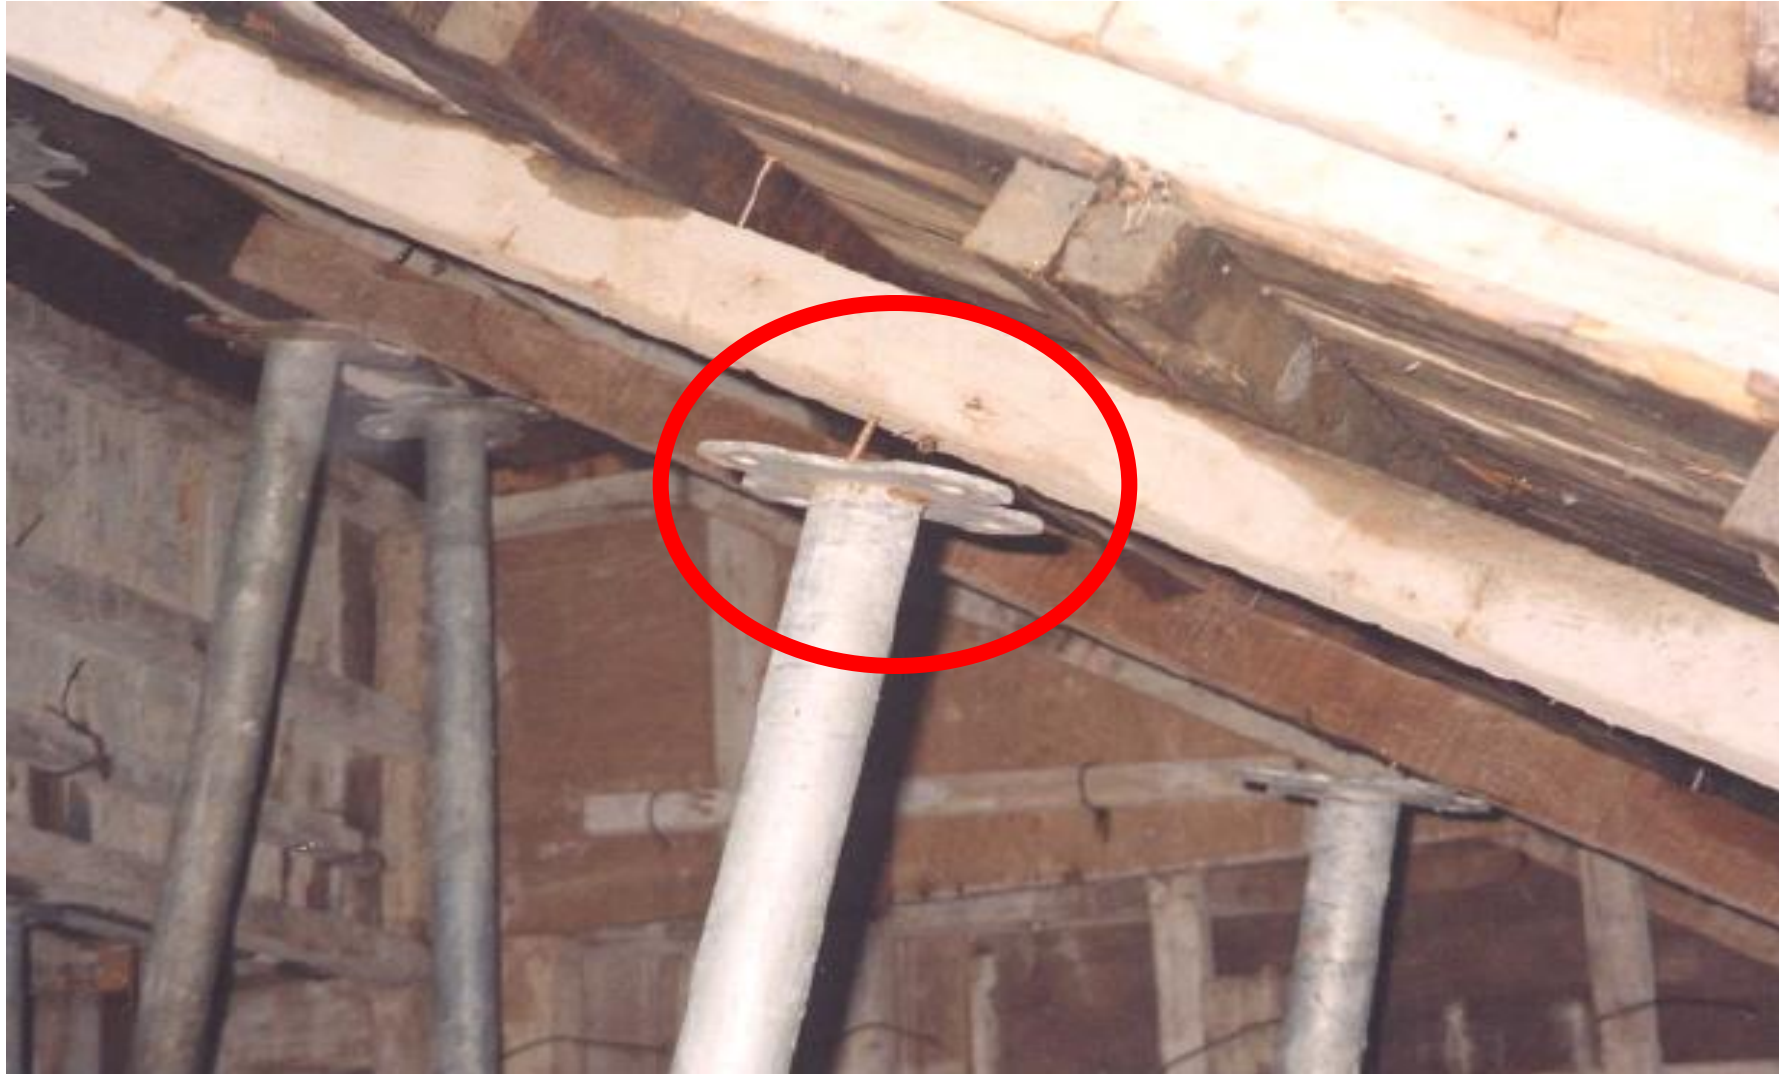
## 斜向支撐未與貫材妥為密接並固定
