# 營造工法安全介紹

● 資料來源：勞動部勞動及職業安全衛生研究所副研究員張智奇

- 工法安全的目的
- 職災統計與案例分析
- 工法安全與標準作業流程
- 懸臂工作車工法安全
- 支撐先進工作車工法安全
- 新奧工法作業安全
- 模板支撐工法安全問題探討
- 施工架組拆工法安全
- 結語

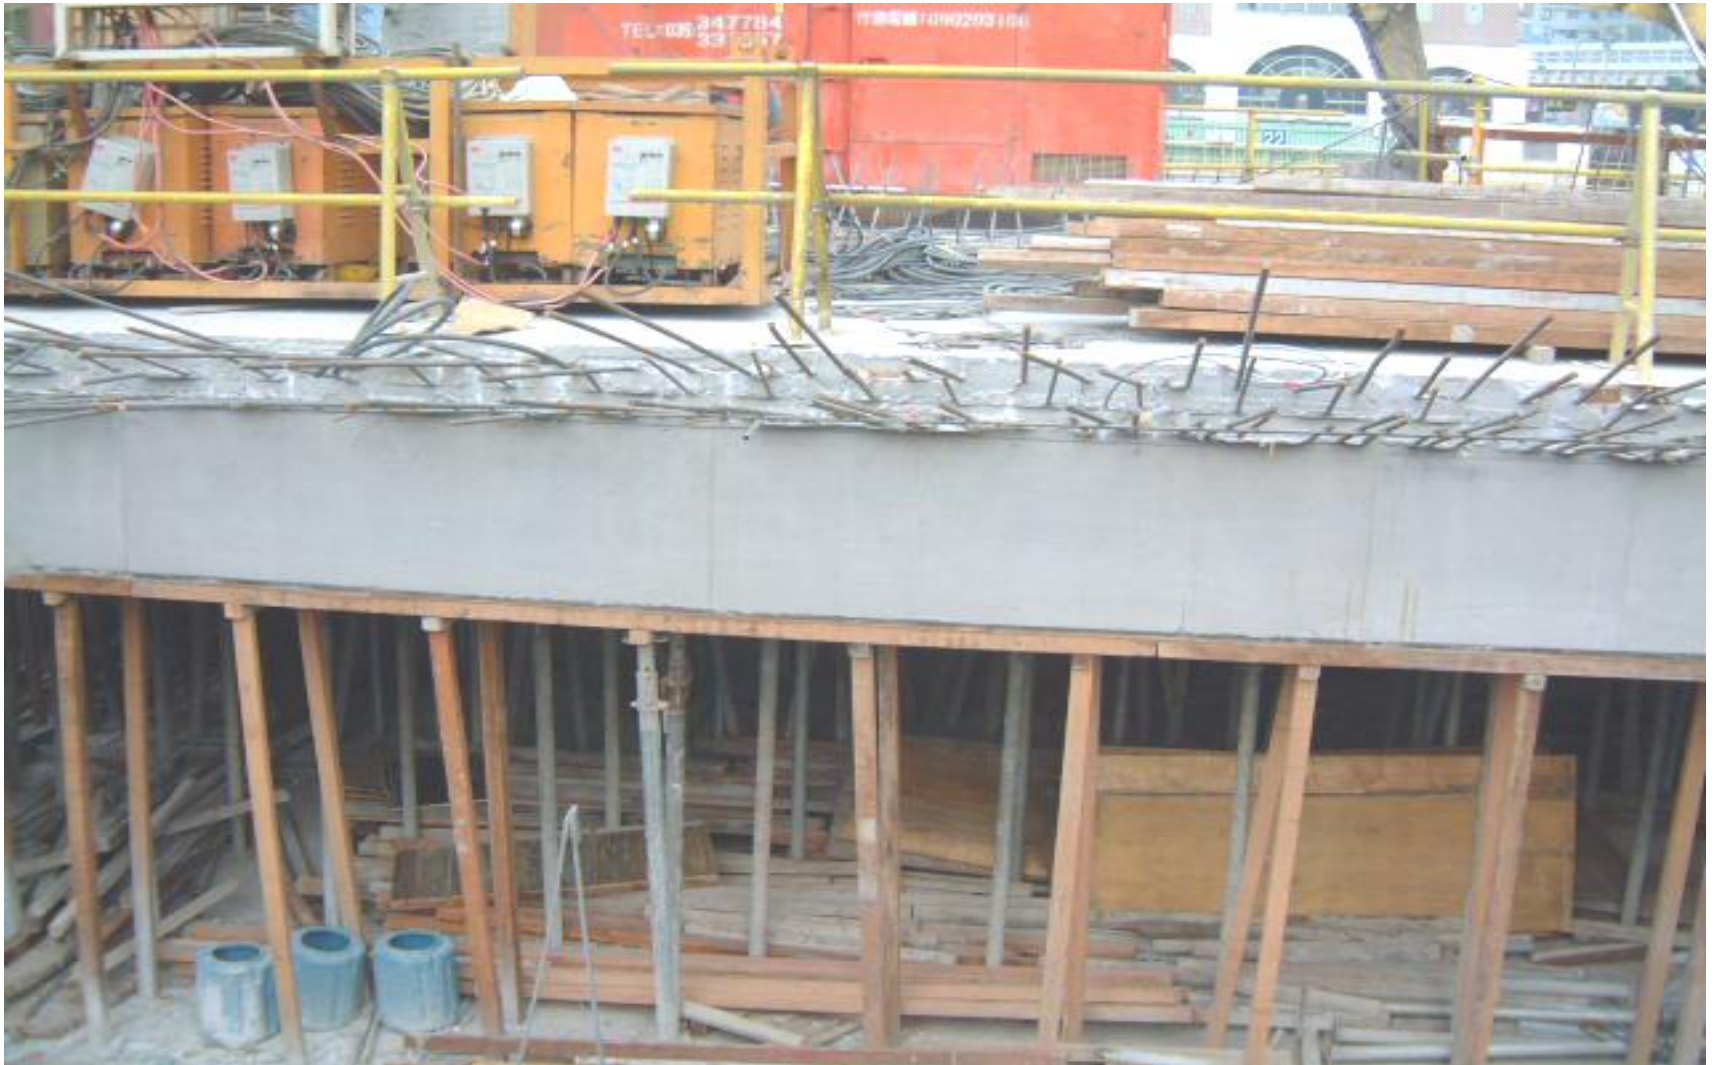
# 複合式支撐-因變形不同易受力不均

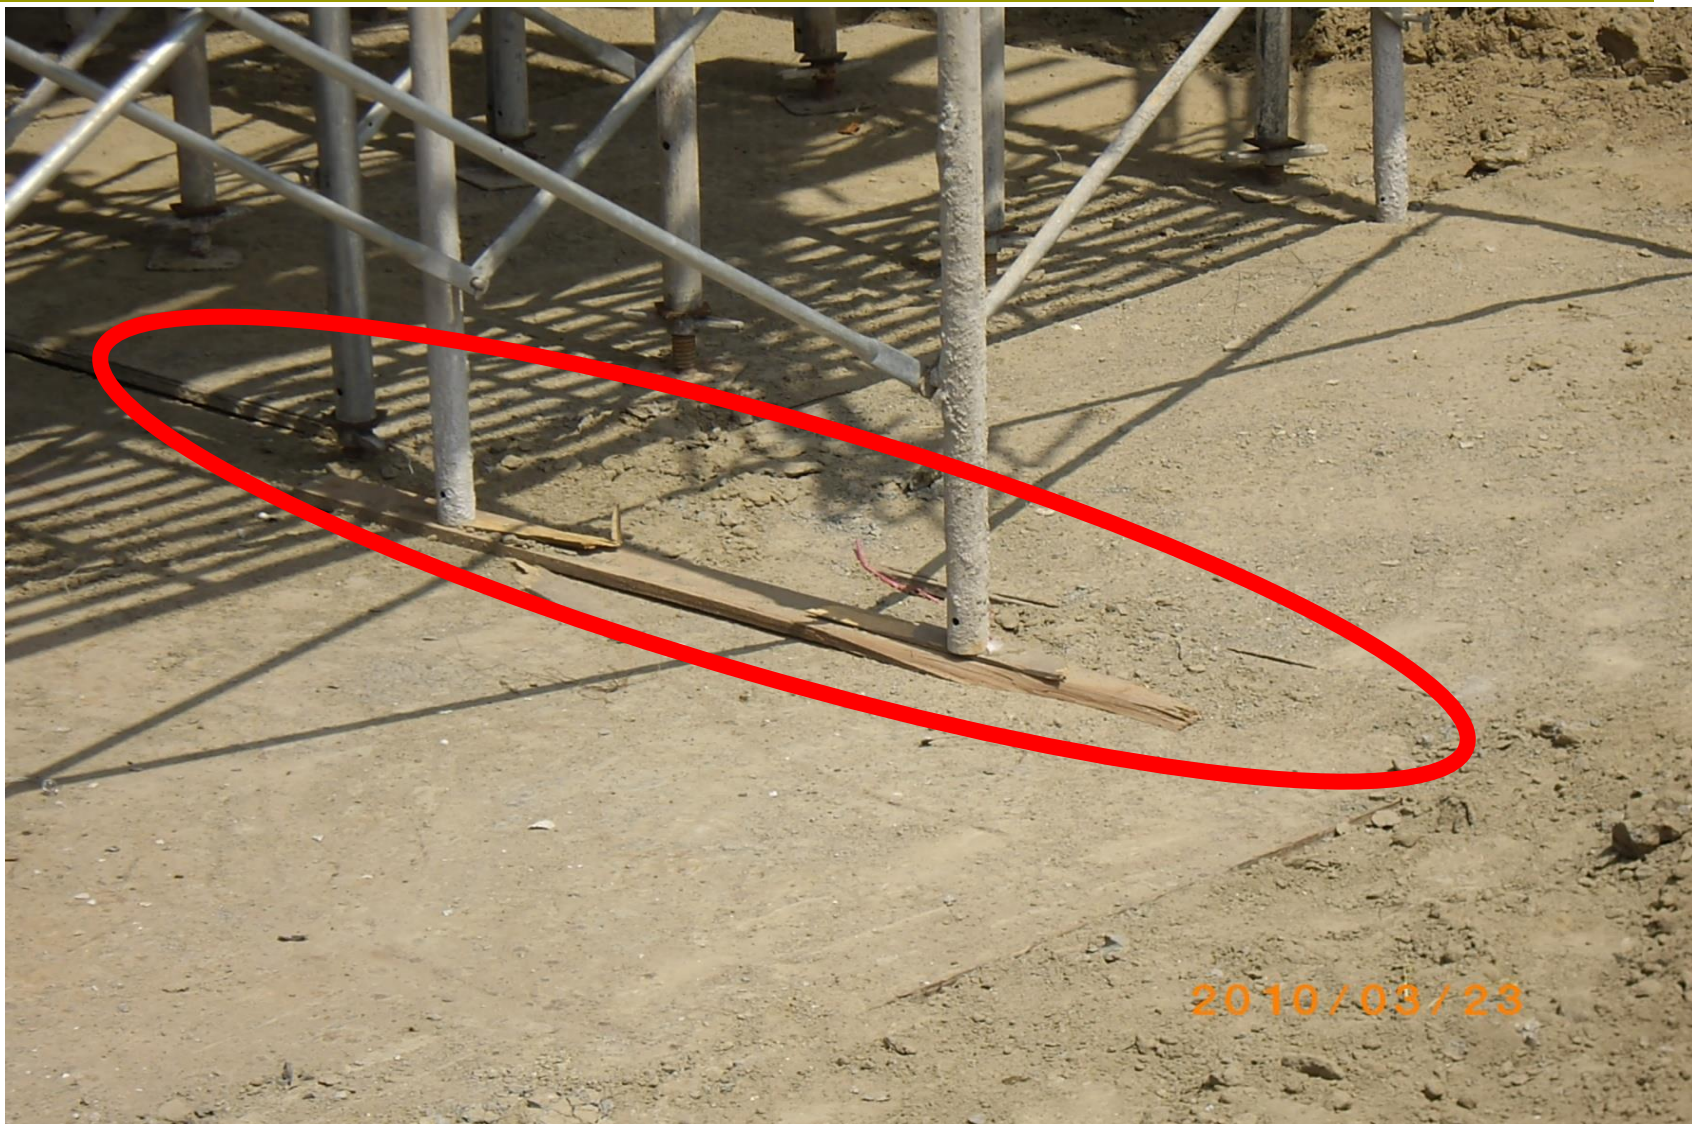
# 基座設置不當或未固定

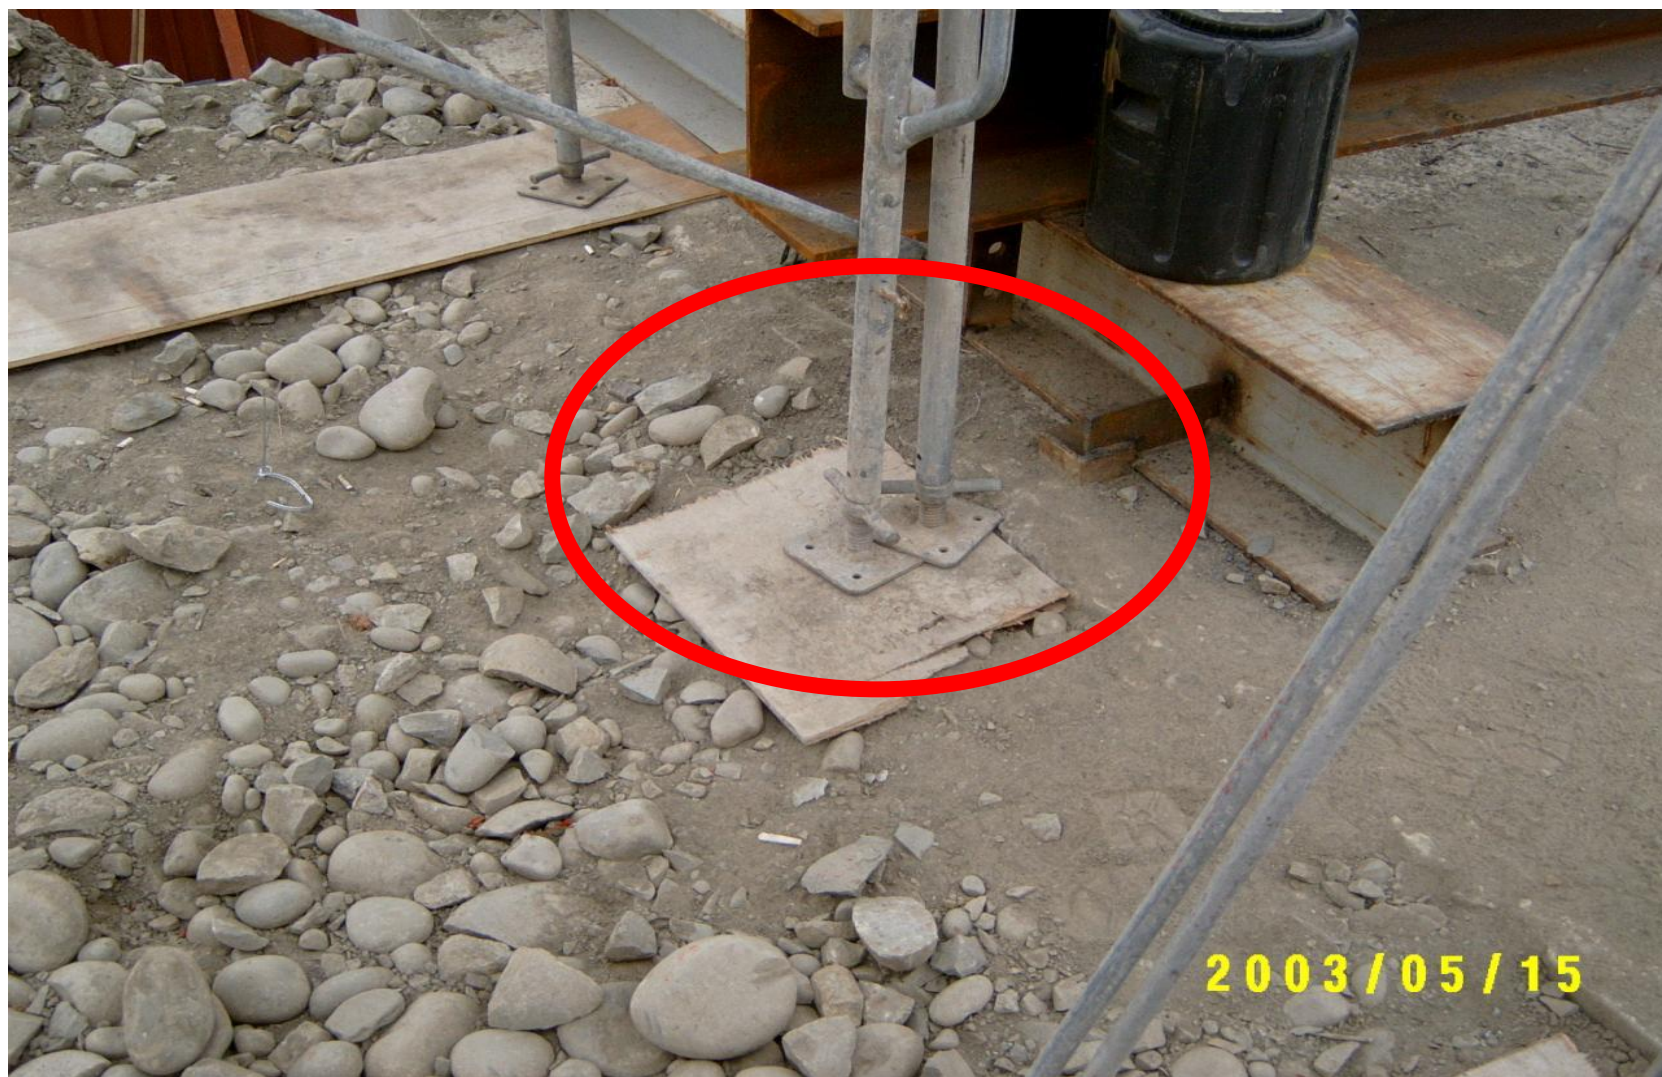
# 基座設置不當或未固定

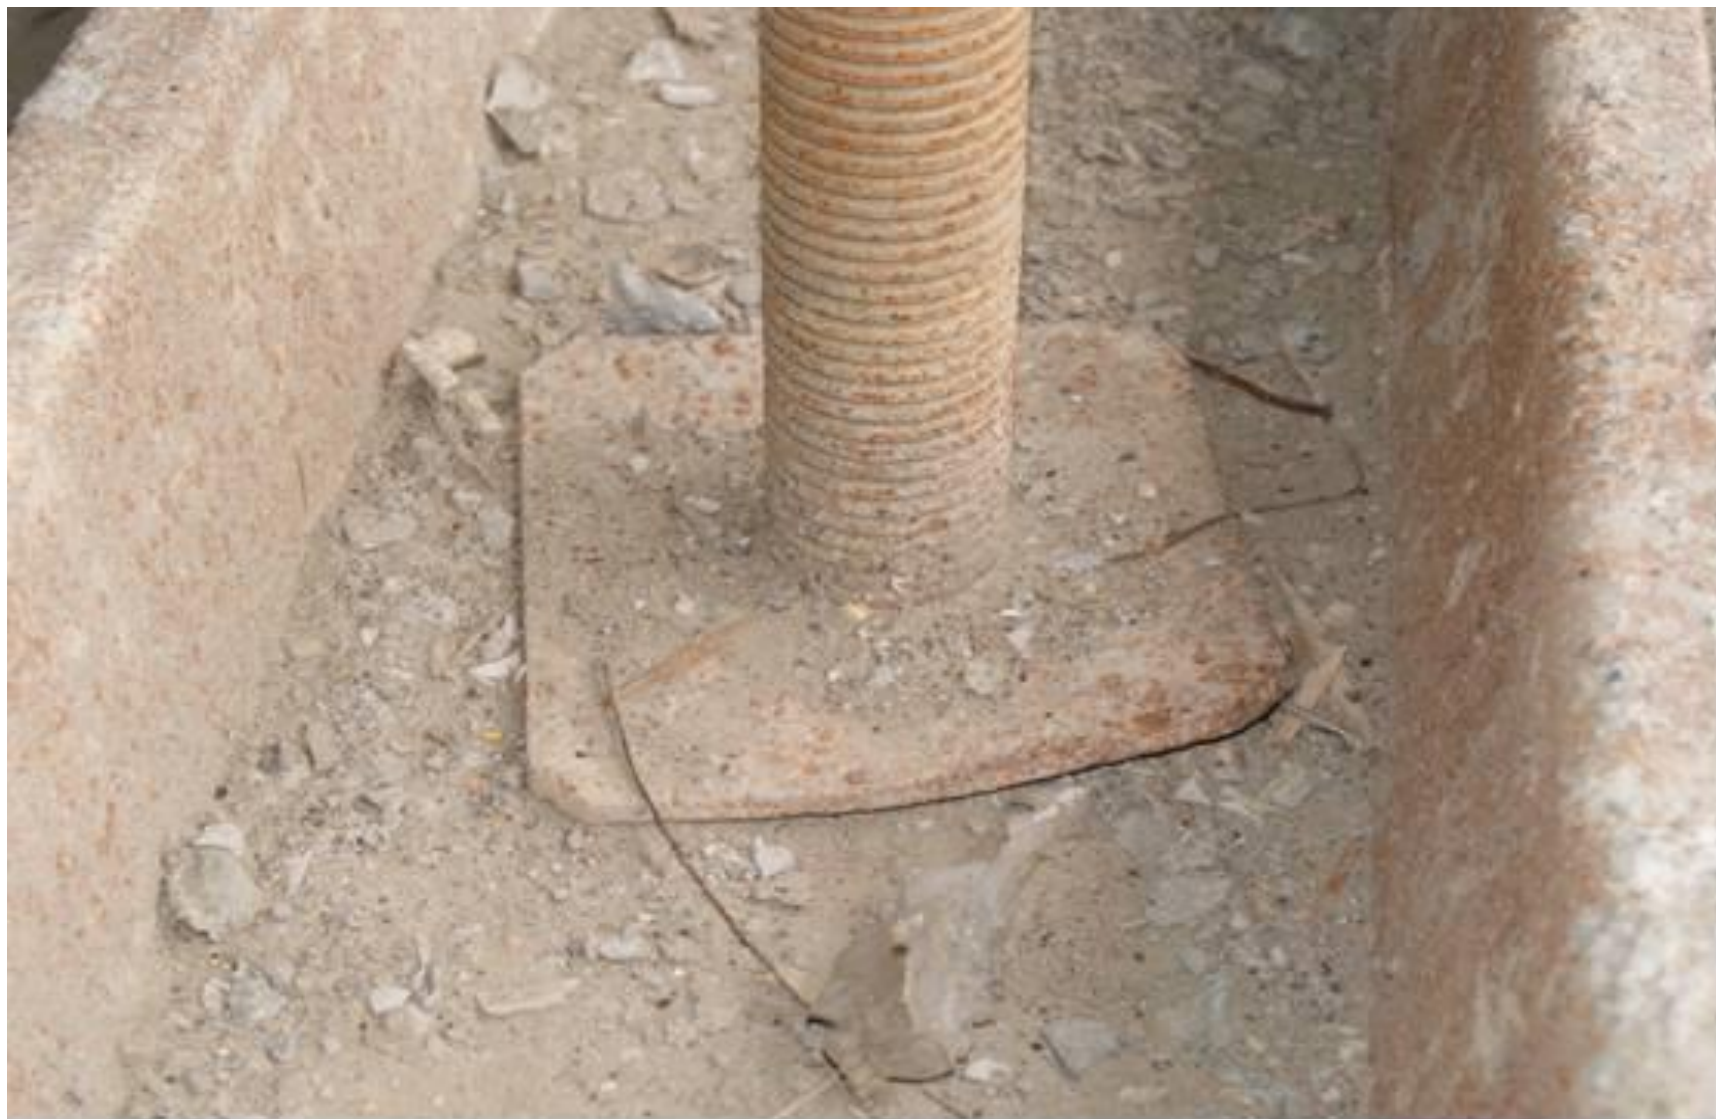
## 基座設置不當或未固定

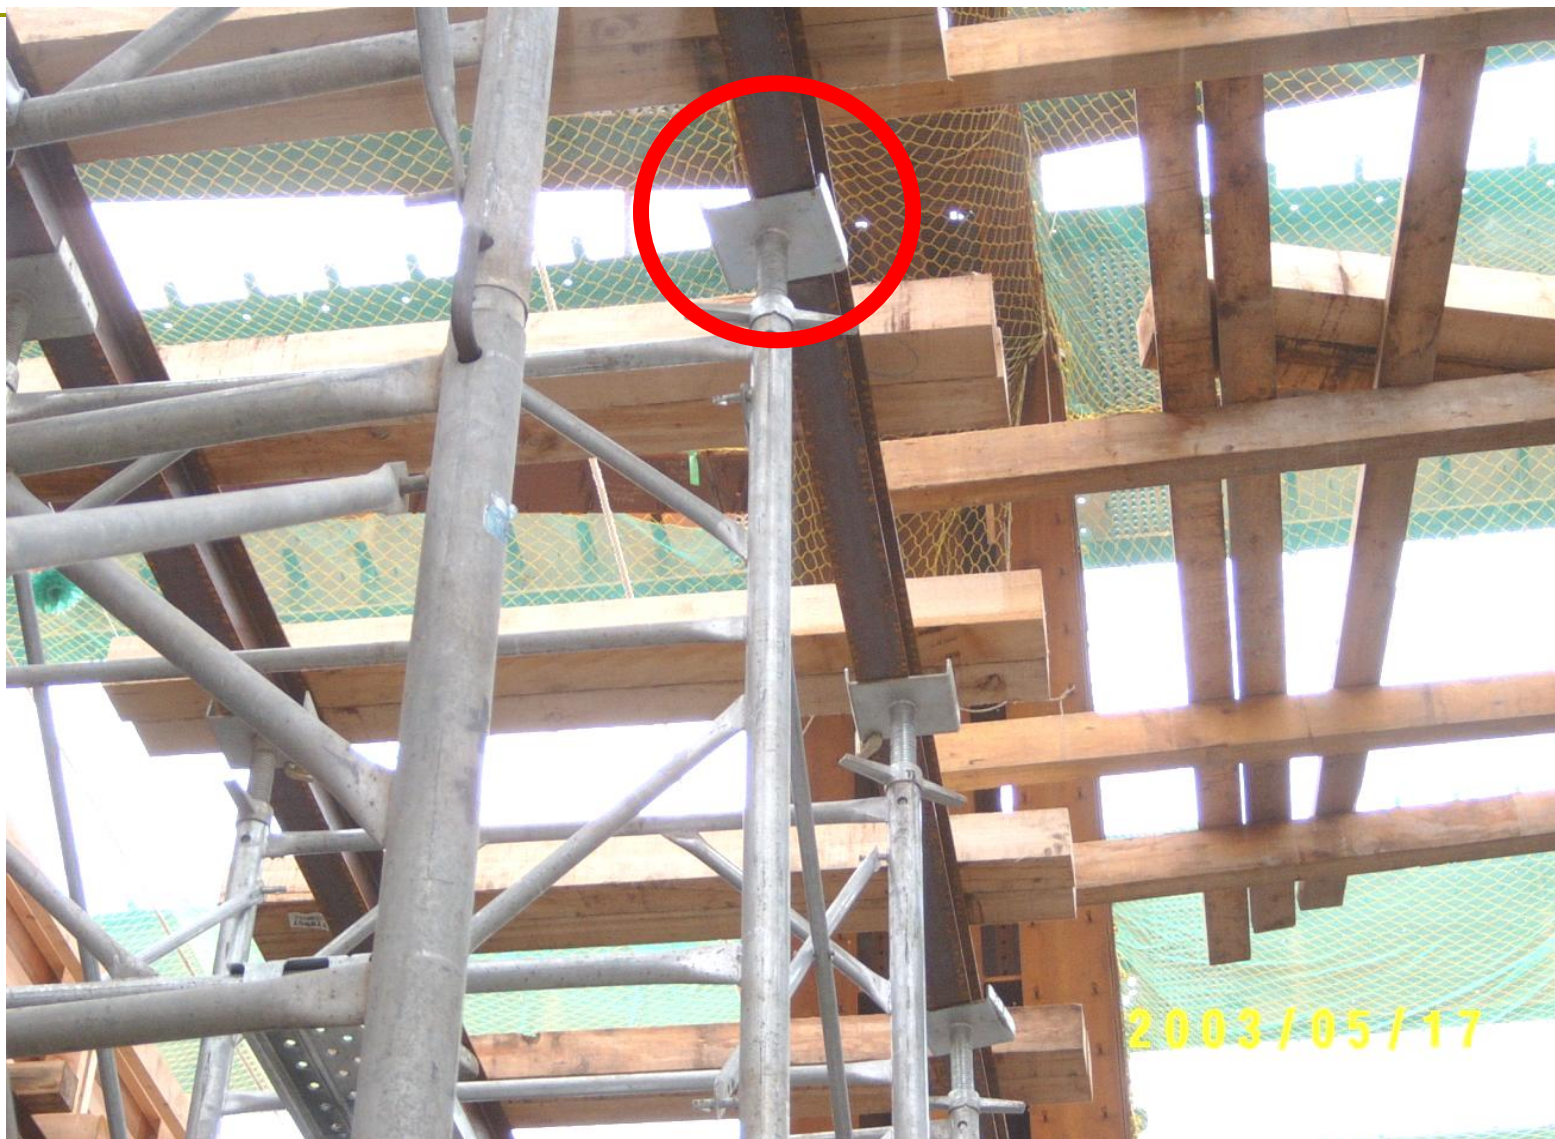
## 接頭設置不當或未固定（偏心）

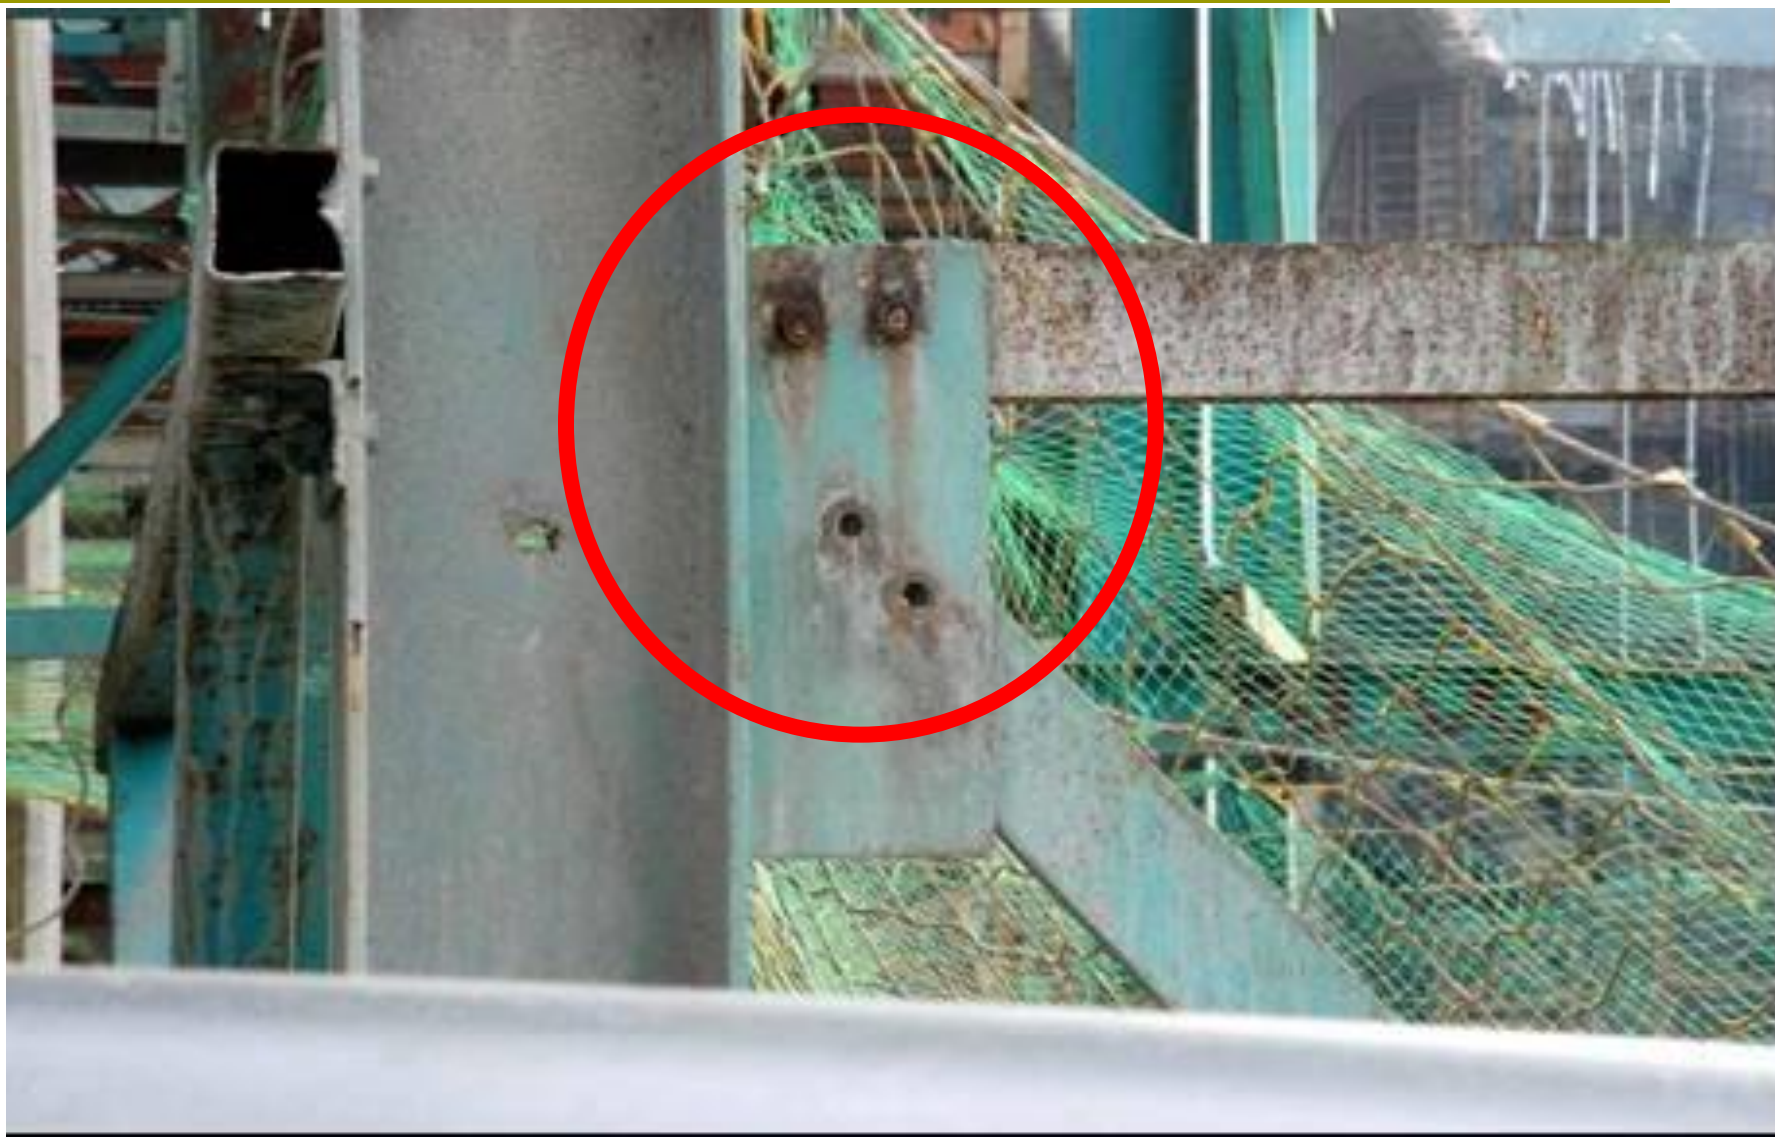
## 接頭設置不當或未固定

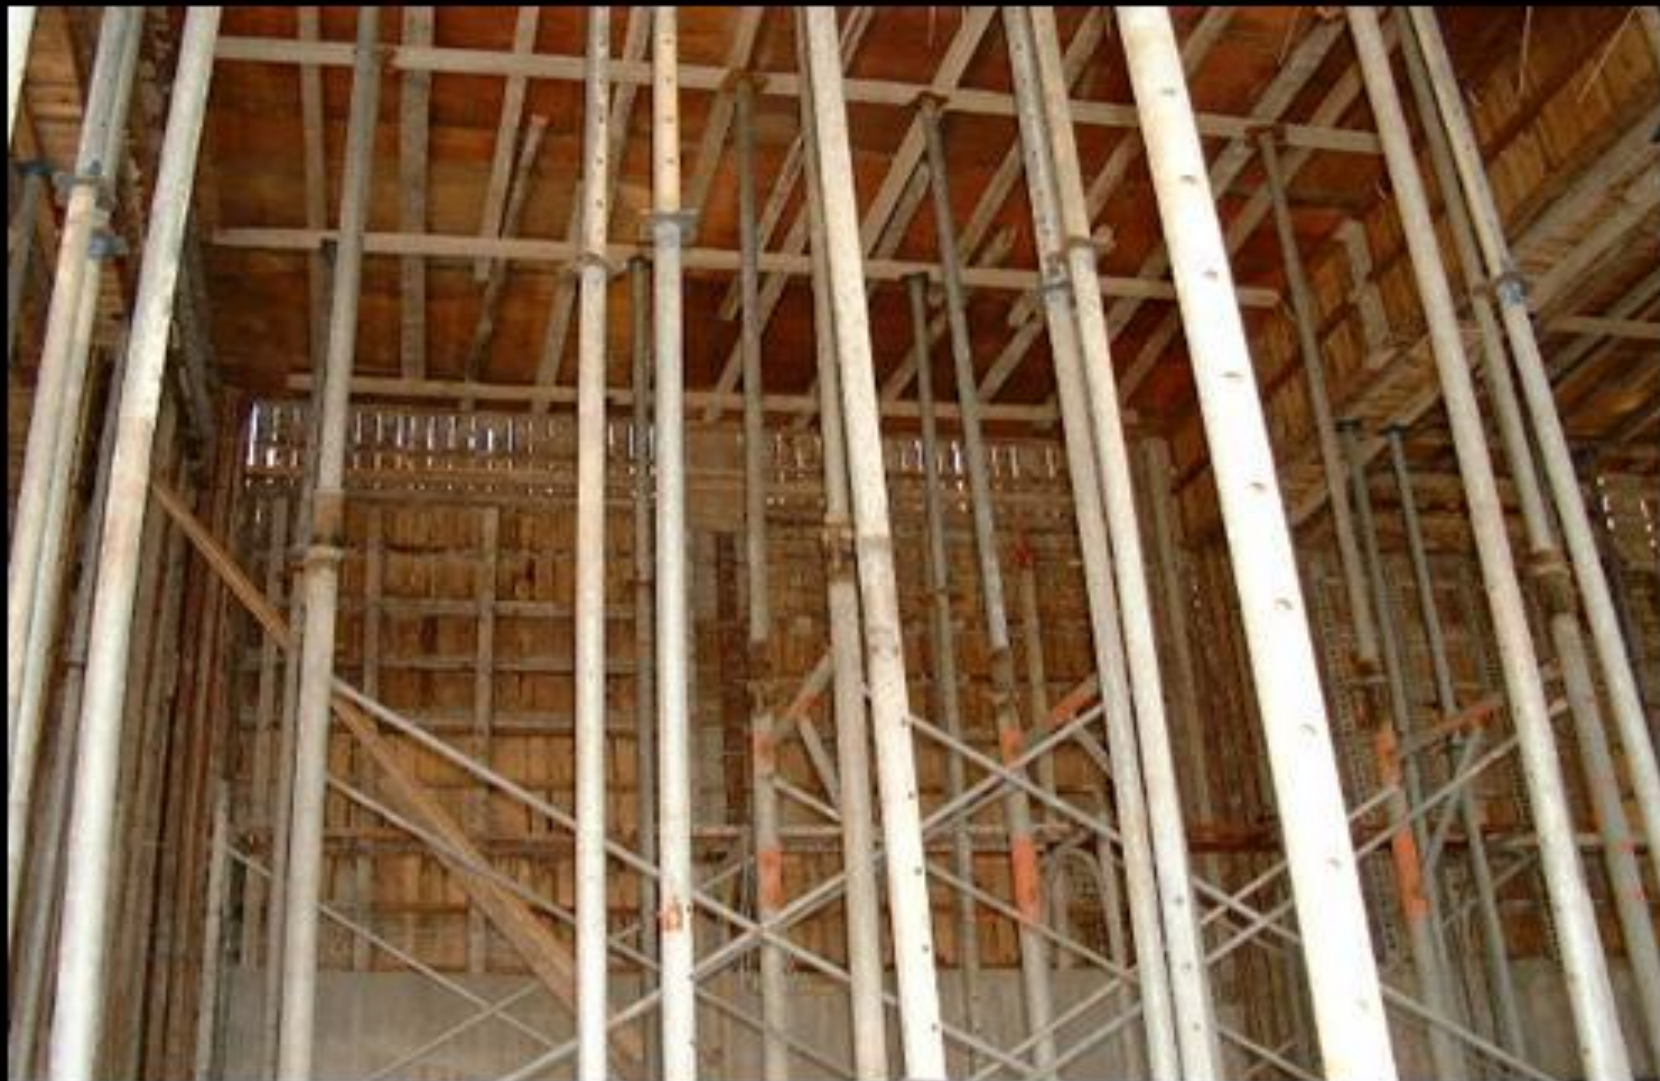
## 無水平繫條或斜撐&單管支撐不當續接

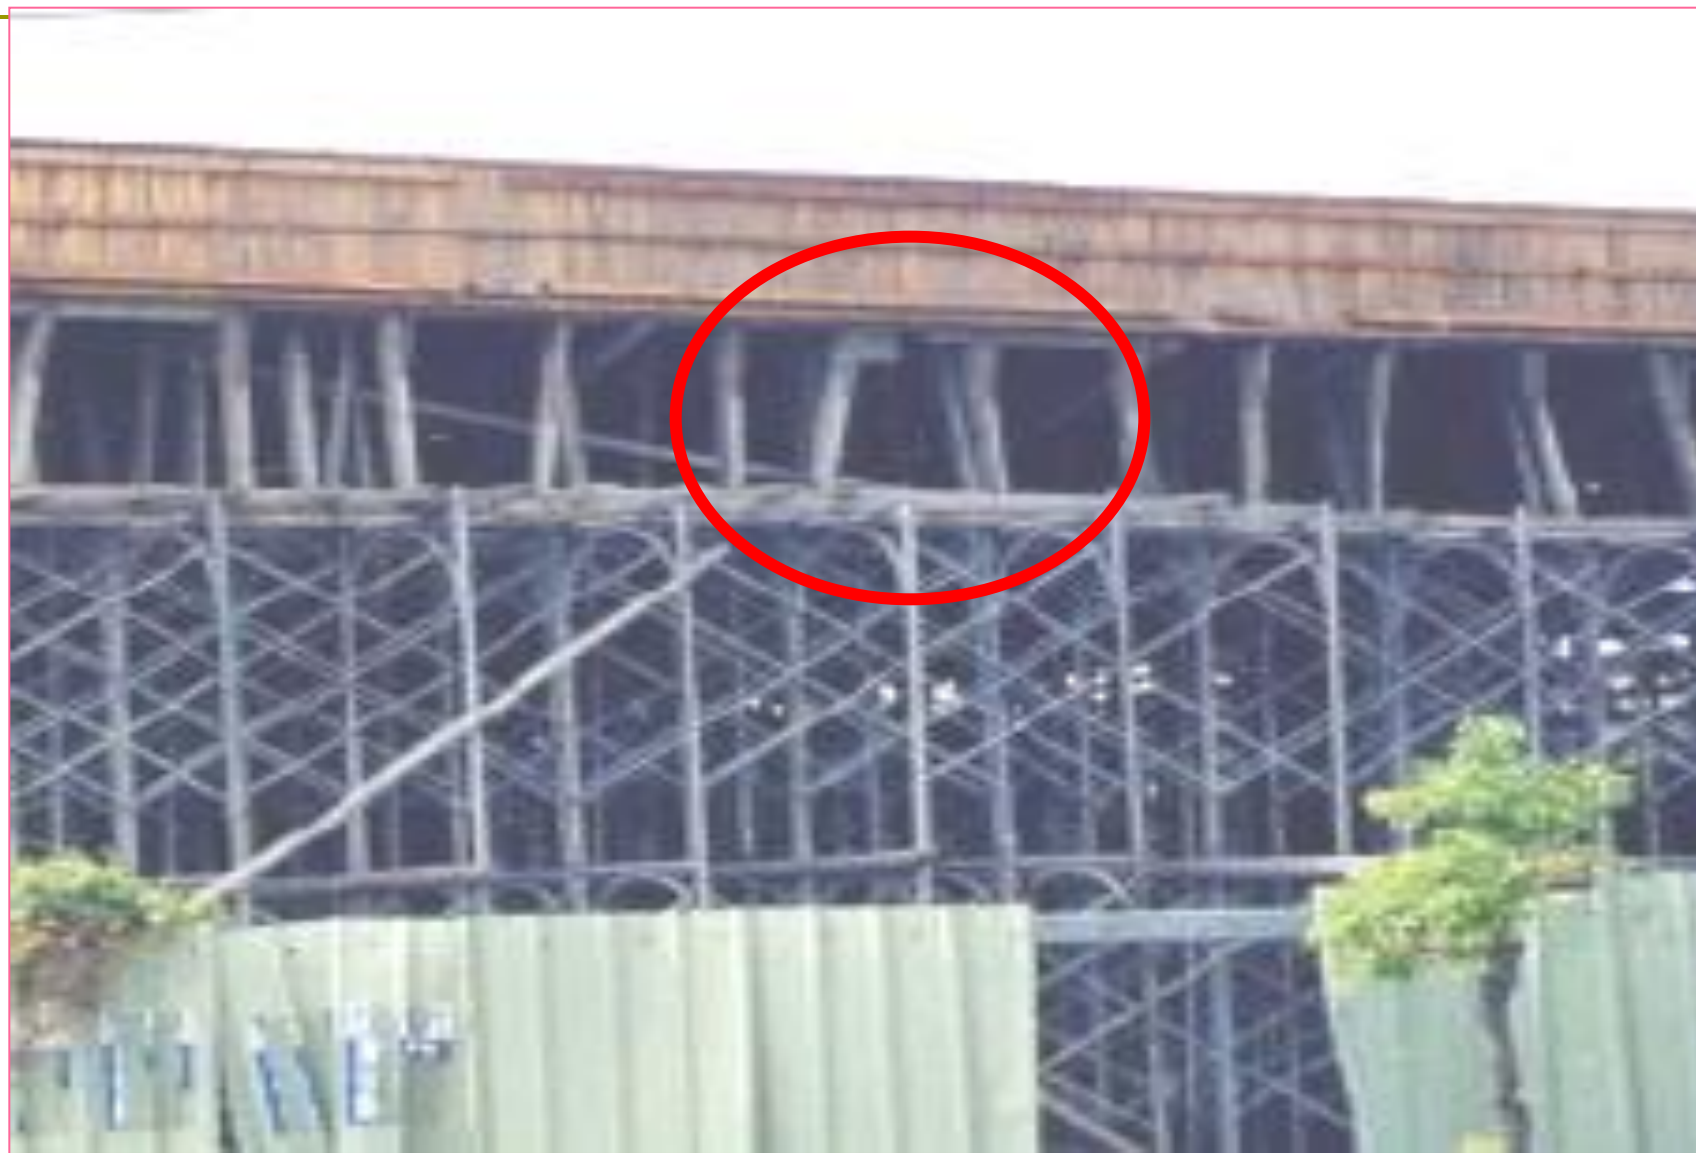
# 支撐含弱面層

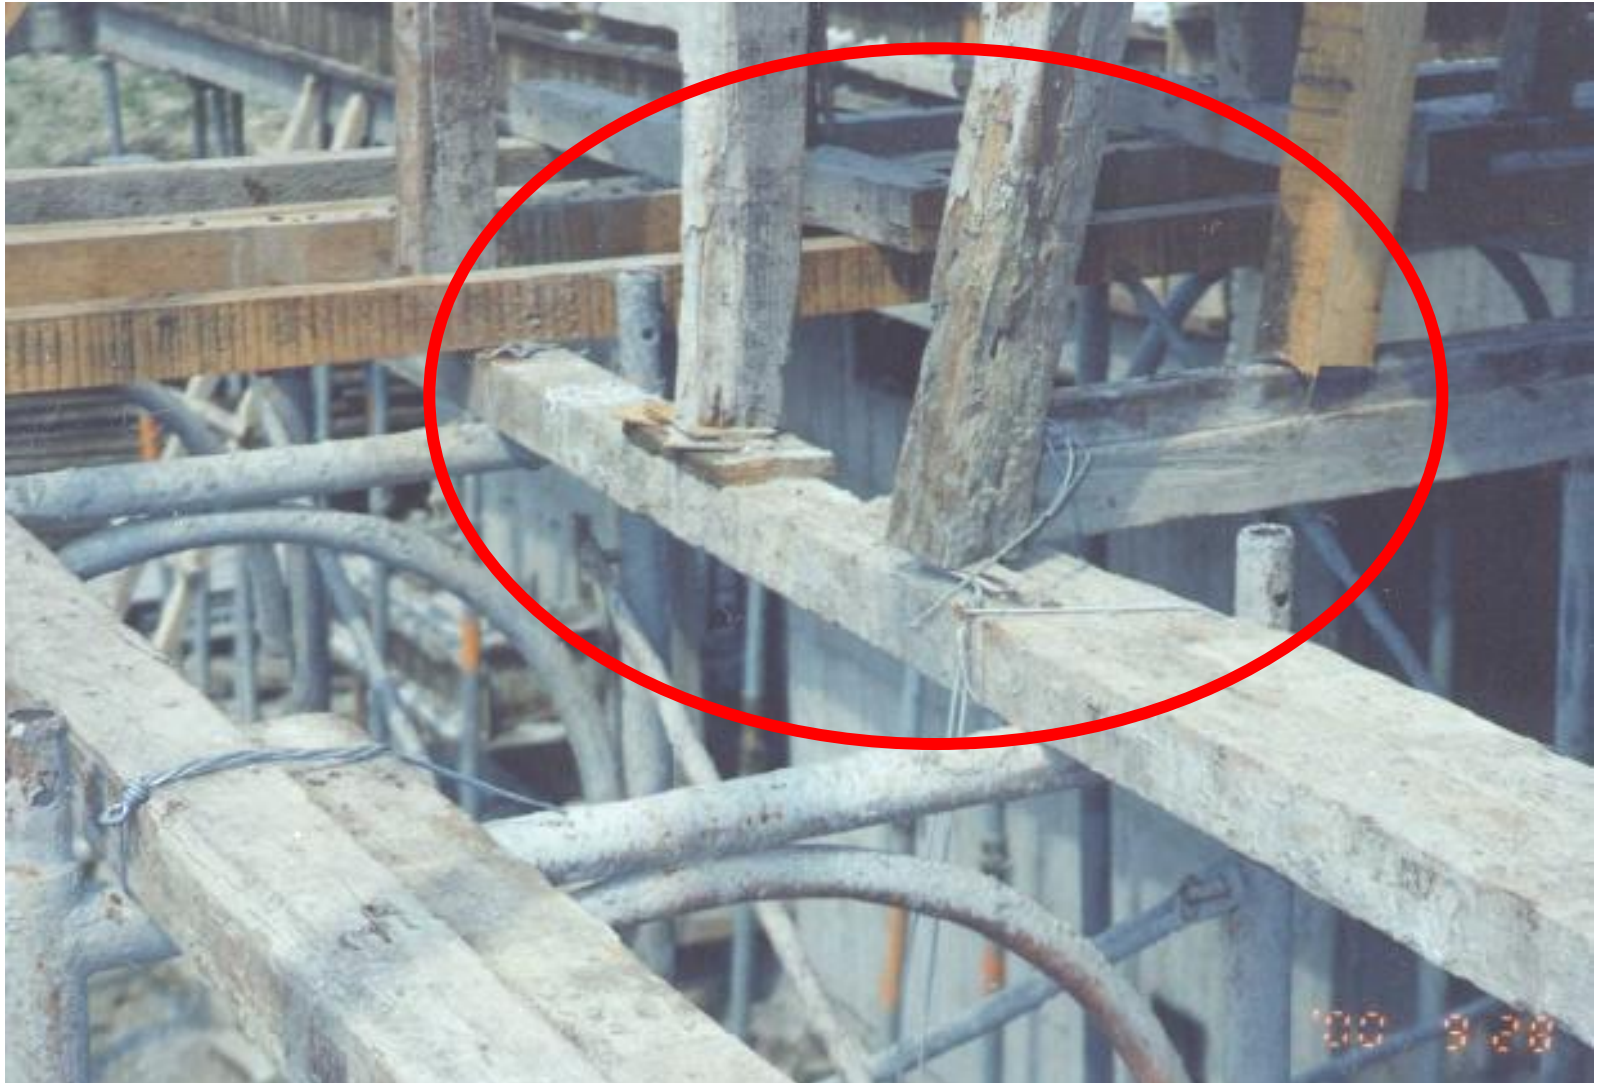
# 支撐含弱面層

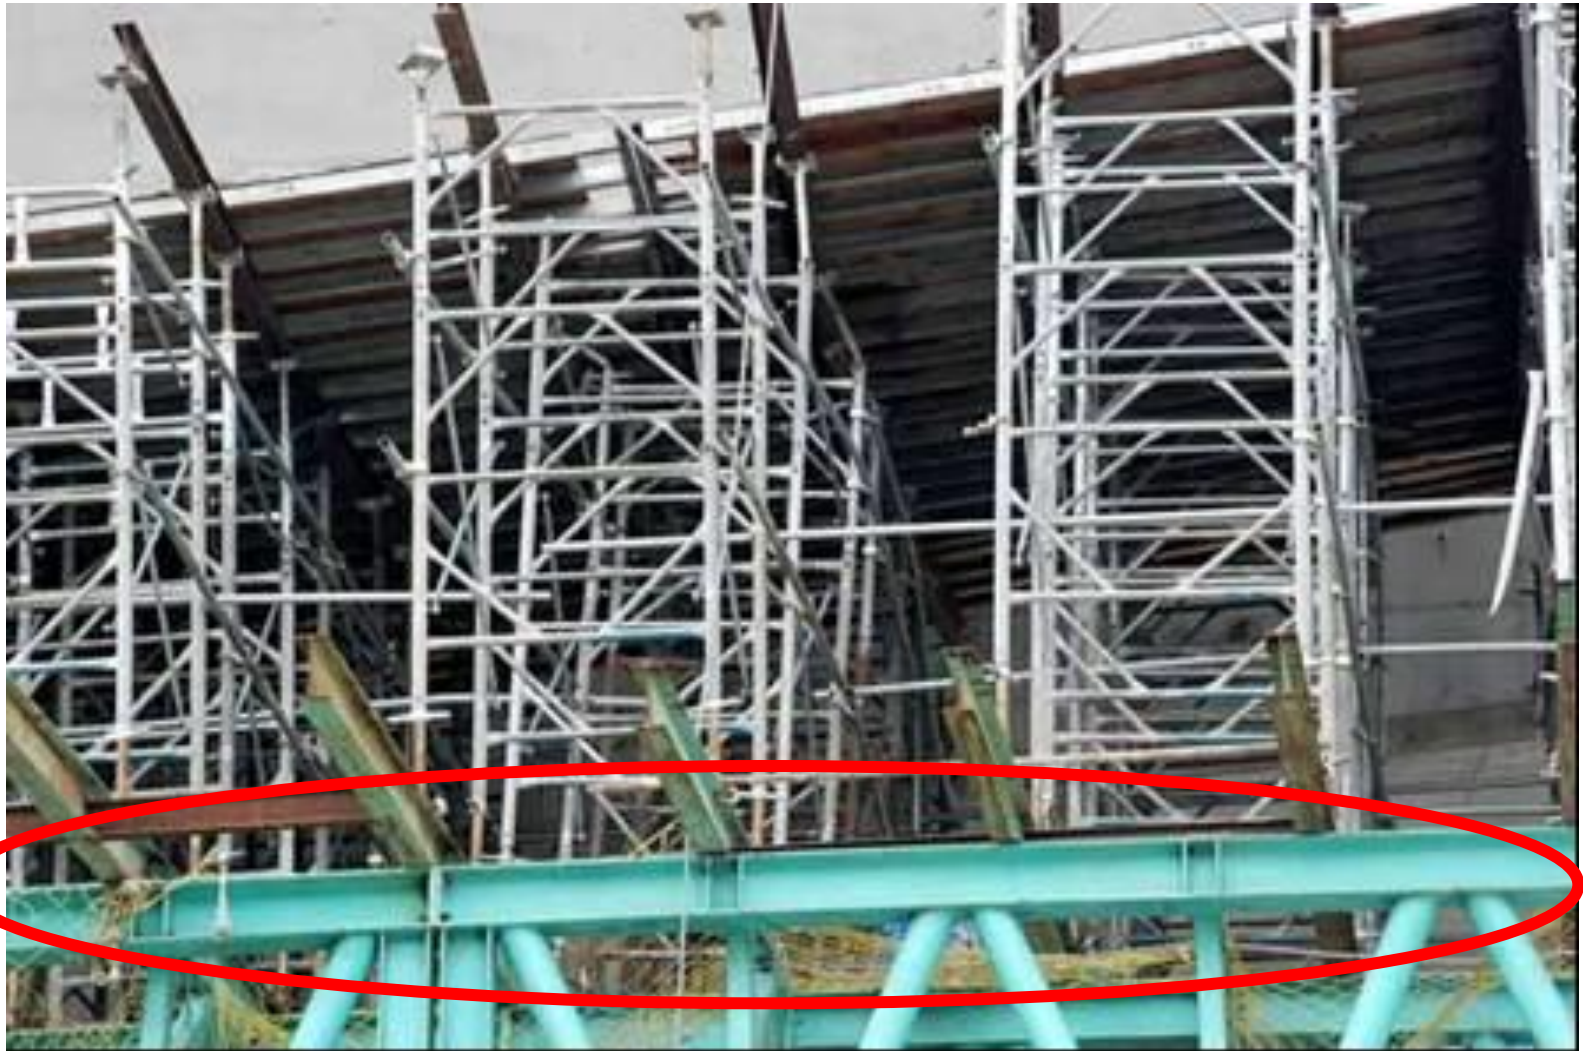
# 支撐含弱面層

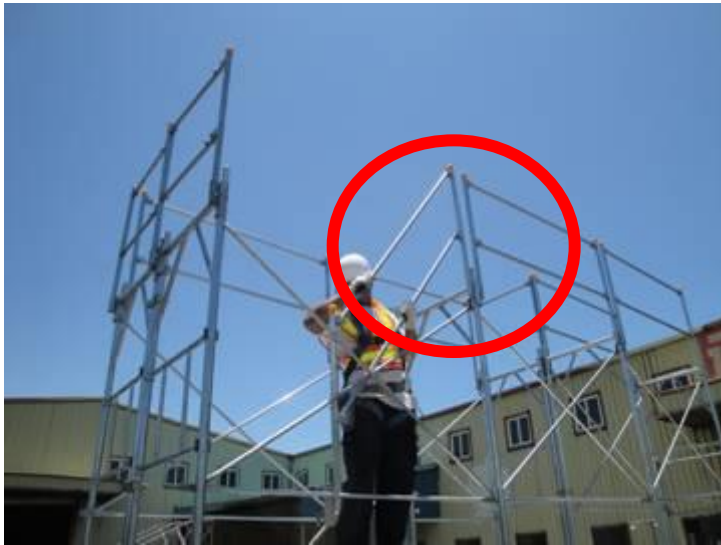
- 為提供全面性臨時防護設施，以及考量國內施工現況及便利性，進行施工架組拆時，在施工架四周設置推進式先行扶手框

設置推進式先行扶手框

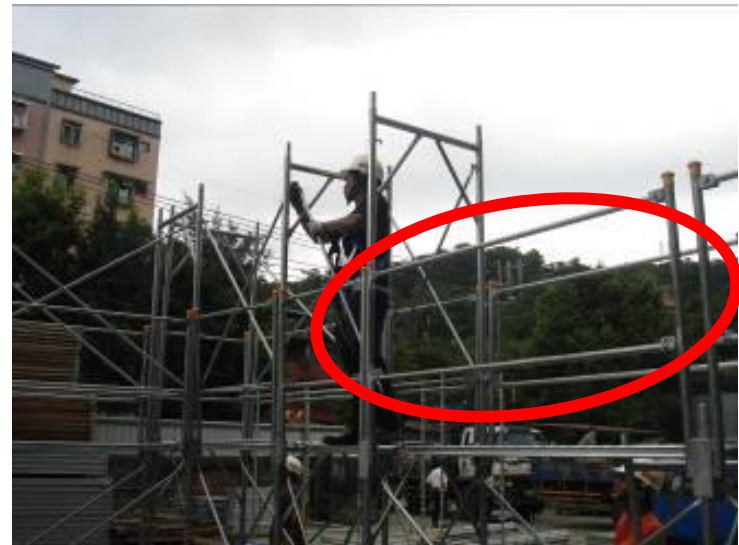
設置雙側先行扶手框

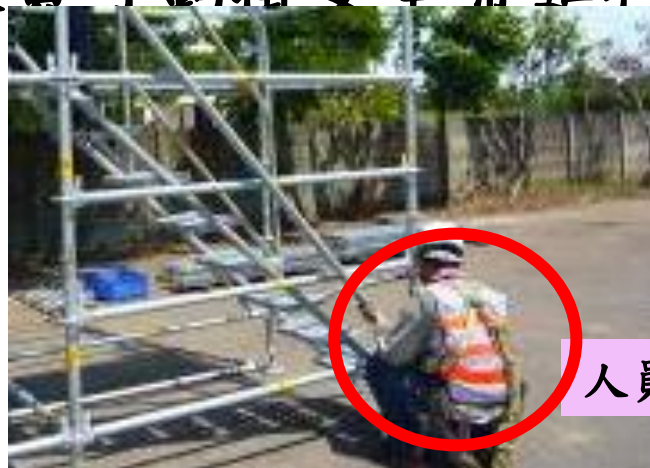
- 扶手框具一定高度，提供阻絕功能，依施工圖說確實設置，組拆過程中人員可免除鉤掛安全帶，以提高組拆便利性
- 組拆過程中，人員須佩戴背負式安全帶，以因應組拆作業的突發異常狀況(如構件脫落)，使人員可鉤掛安全帶進行修補作業

人員須佩戴背負式安全帶

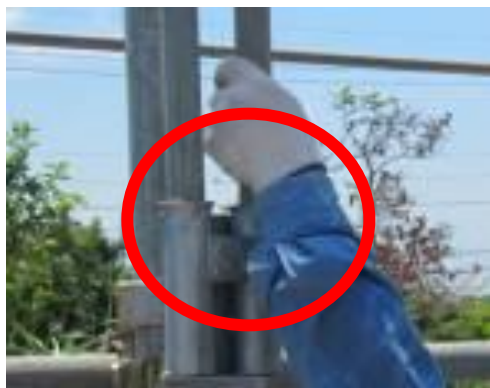
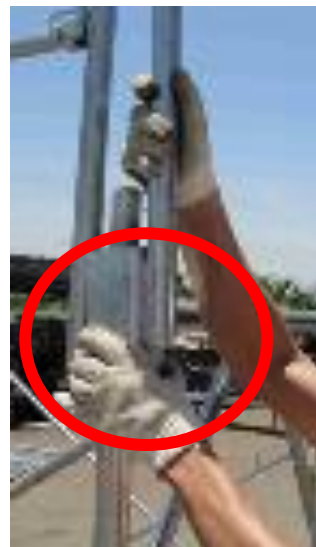
- 為避免架設先行扶手框所可能造成其他開口的產生，以及預防先行扶手框構件飛落等問題，在設置先行扶手框掛具時，須確實固定掛具，並確認扶手框確實裝置於掛具，不會有脫落、鬆動情形

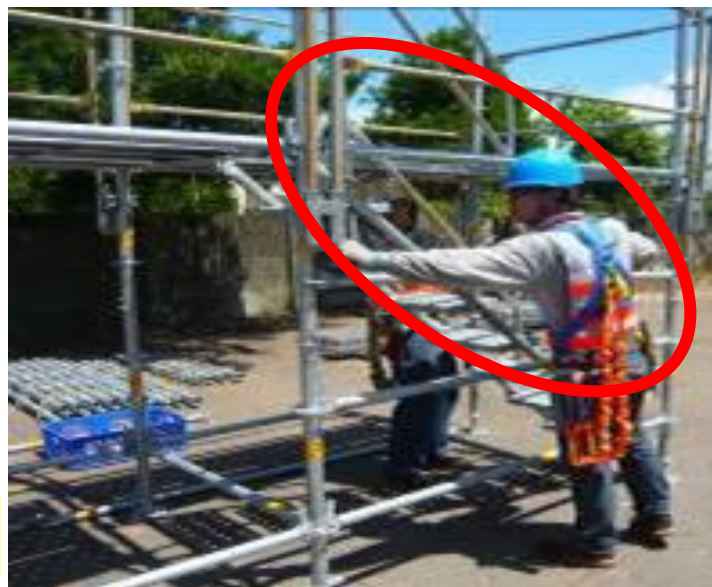
- 為避免人員上下樓梯時發生墜落意外，須在人員上下前即先設置好樓梯扶手，由兩人於施工平台上將樓梯扶手設於施工架外側（如框式施工架交叉拉桿側）

樓梯扶手設於施工架外側
