## 從事擋土支撐吊掛作業發生墜落致死災害

一、行業種類：其他土木工程業（4290）

二、災害類型：墜落（01）

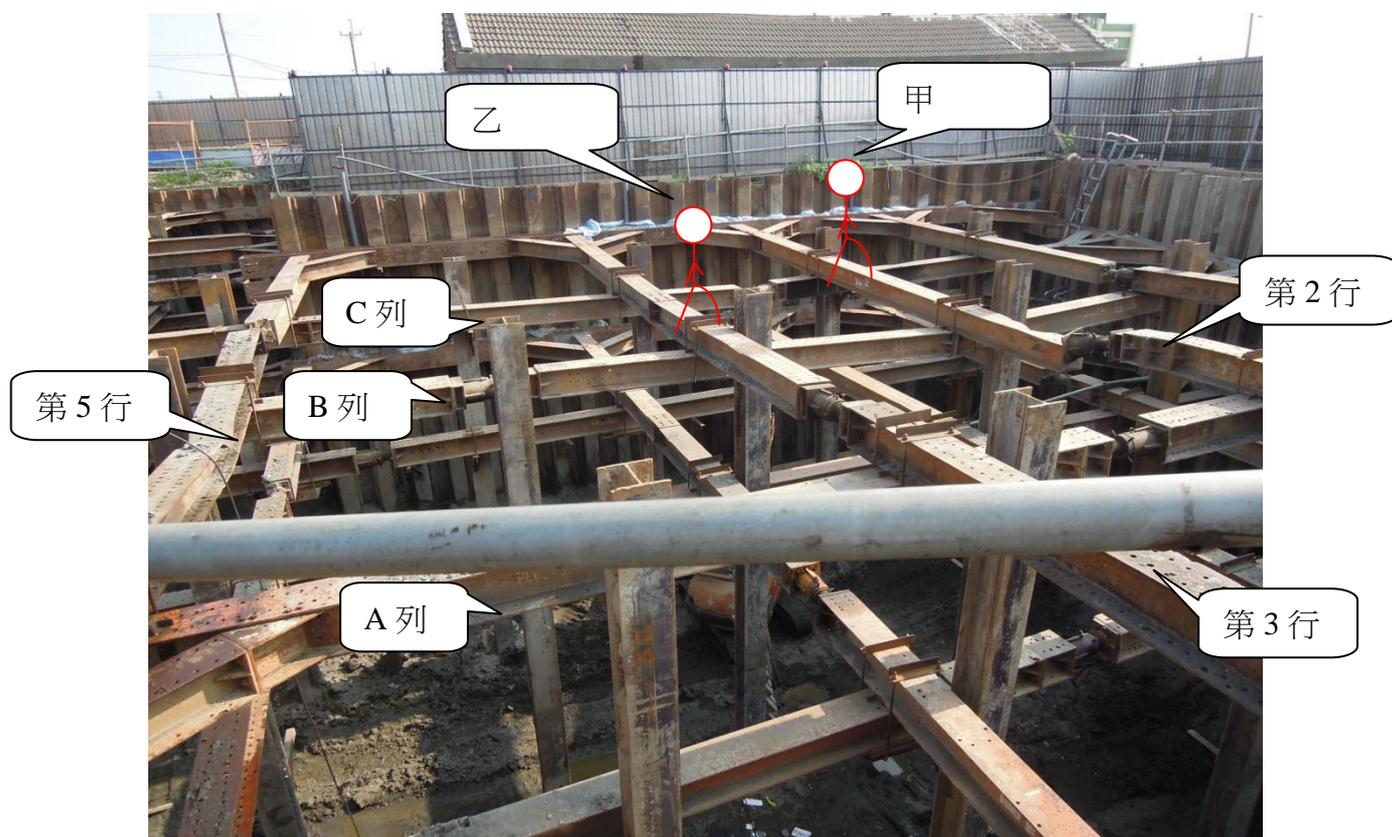
照片 1 災害發生前，罹災者乙站在第 1 層第 3 行 B 至 C 列間之擋土支撐，同事甲站在第 1 層第 2 行與 C 列交接處之擋土支撐

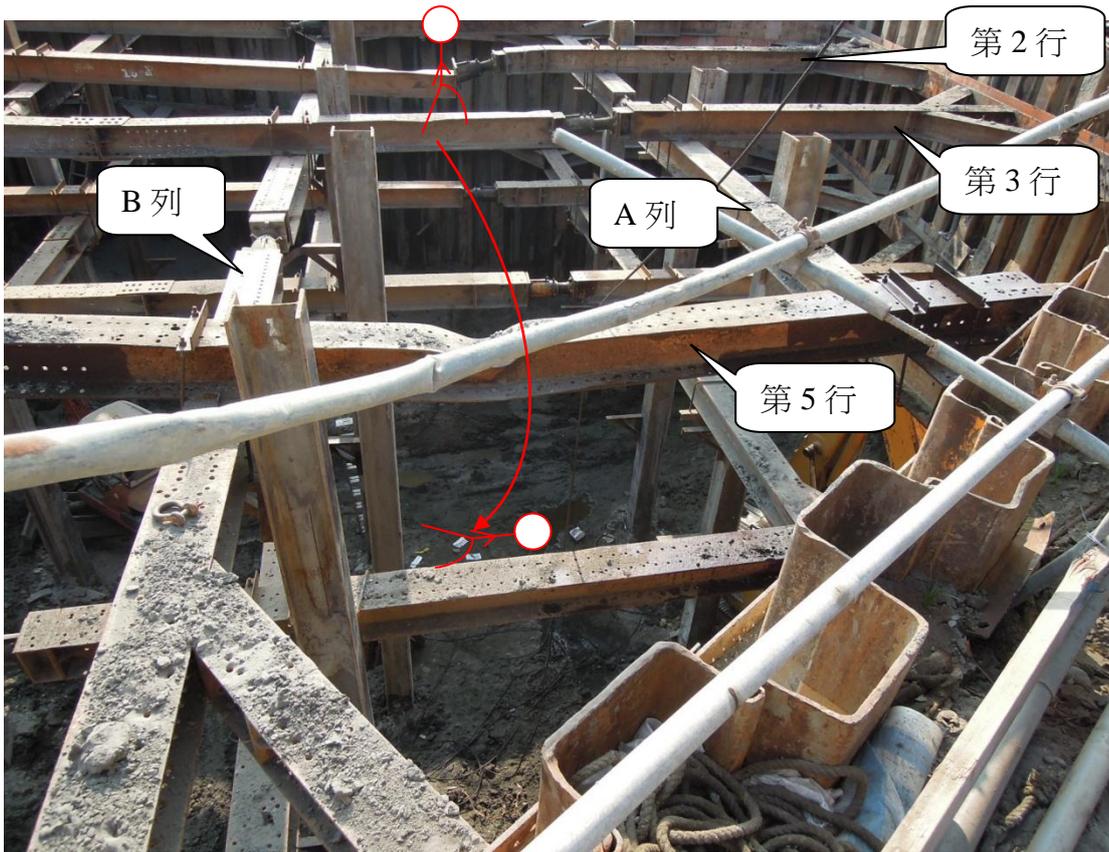
(一)直接原因：罹災者於距開挖面高約5.7公尺之擋土支撐上從事吊掛作業時，墜落至開挖面，經送醫救治後，因肋骨骨折導致呼吸性休克死亡。

照片 2 災害發生後，罹災者乙墜落地點在第 3 行 A 至 B 列間擋土支撐下方開挖面

(一) 雇主對於高度2公尺以上之…、擋土支撐、…等場所作業，勞工有遭受墜落危險之虞者，應於該處設置護欄、護蓋或安全網等防護設備。雇主設置前項設備有困難，…者，應採取使勞工使用安全帶等防止墜落致勞工遭受危險之措施。（營造安全衛生設施標準第19條第2項暨職業安全衛生法第6條第1項）

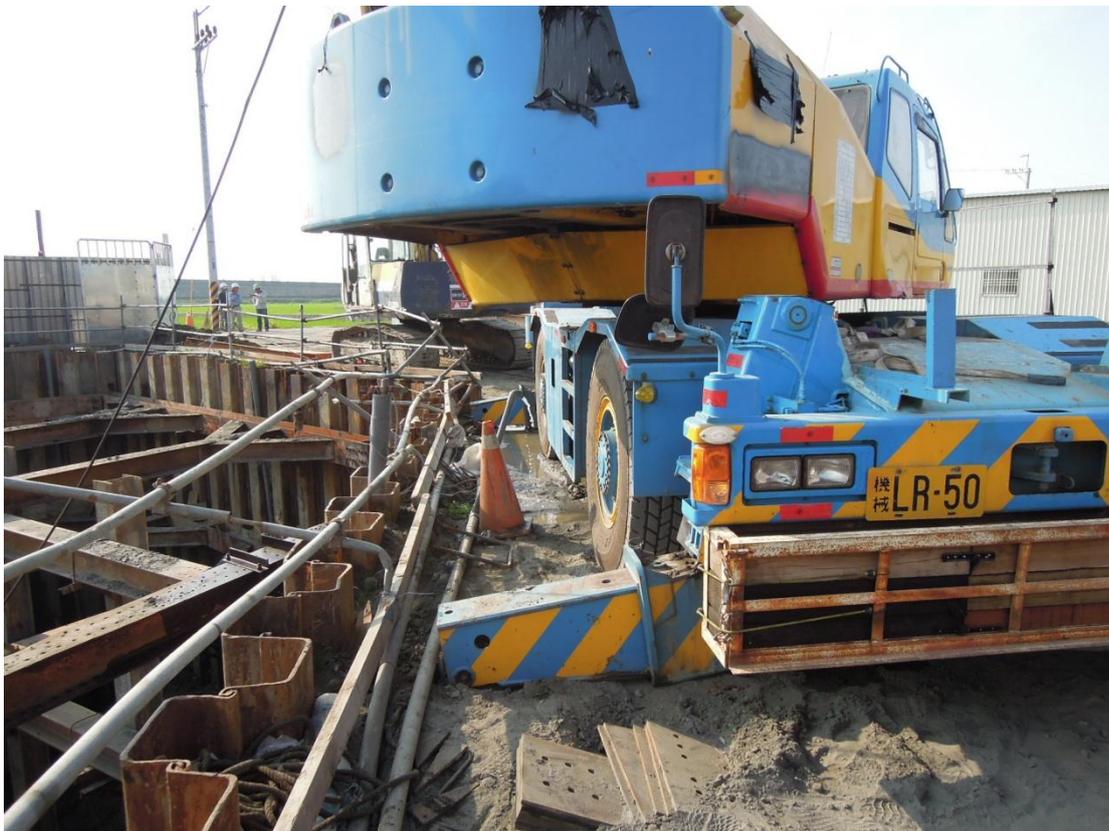
(2) 對於使用外伸撐座之移動式起重機，在其作業範圍有地盤軟弱等情形，致其有翻倒之虞者，未在起重機下方鋪設足夠面積之鐵板或墊料等。

照片 3 移動式起重機近開挖面側之 2 支外伸撐座支撐未放置於鐵板上，而置放於砂土地面，起重機翻覆時，該 2 支外伸撐座支撐地面下陷

(三) 雇主對於移動式起重機，為防止其作業中發生翻倒…等危害，應事前調查該起重機作業範圍之地形、地質狀況、作業空間、運搬物重量與所用起重機種類、型式及性能等，並適當決定下列事項及採必要措施：一、…二、對軟弱地盤等承载力不足之場所採取地面鋪設鐵板、墊料及使用外伸撐座等補強方法，以防止移動式起重機翻倒。…。雇主對於第一項移動式起重機之作業，應辦理事項如下：一、事前調查現場危害因素、使用條件限制及作業需求等情況，或要求委託施工者告知，並以檢點表逐項確認。二、對於前款之現場危害因素等調查結果，採取必要之預防或改善措施。三、相關檢點表、派車文件及其他相關紀錄表單，於施工結束前，留存備查。(起重升降機具安全規則第 29 條第 1、3 項暨職業安全衛生法第 6 條第 1 項)

(四) 雇主對於移動式起重機，在其作業範圍有地盤軟弱…等情形，致其有翻倒之虞者，不得使用移動式起重機從事作業。但在該起重機下方鋪設具有充分強度及足夠面積之鐵板或墊料等，可防止其翻倒者，不在此限。(起重升降機具安全規則第 30 條暨職業安全衛生法第 6 條第 1 項)

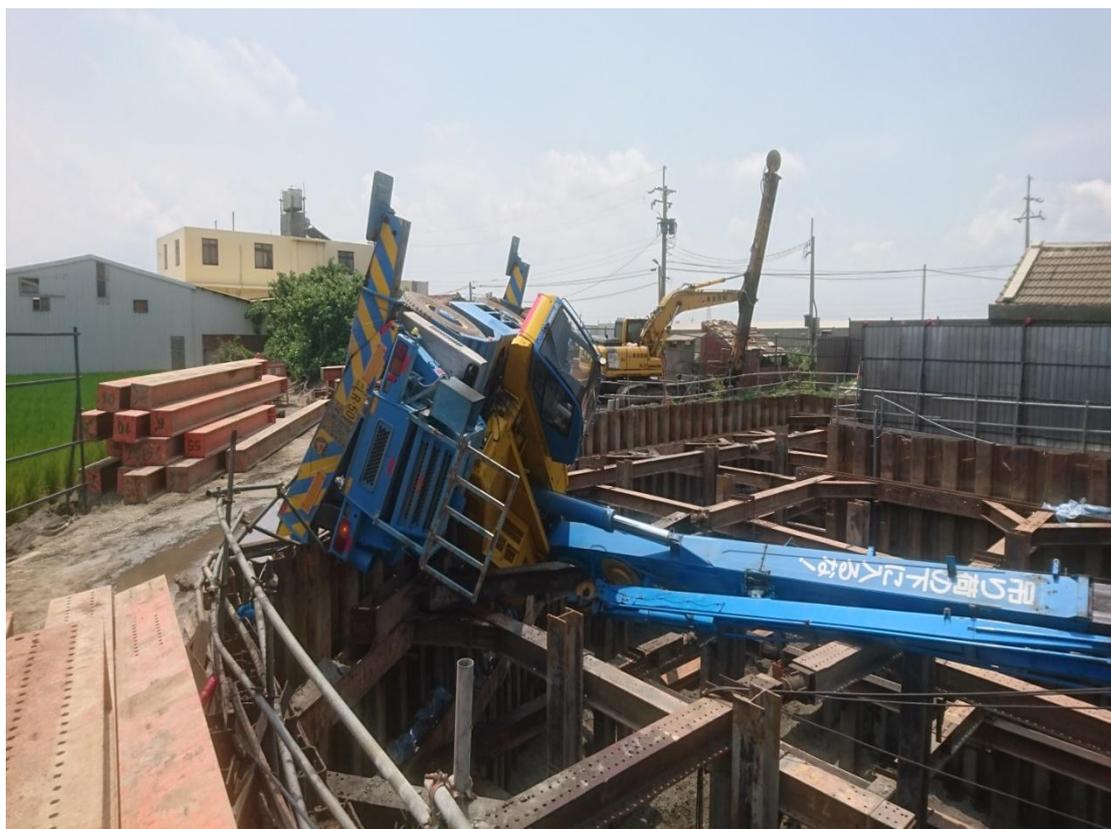
災害發生當日10時30分許，現場負責人甲與罹災者乙在第1層擋土支撐上輔助移動式起重機吊掛作業時，因該起重機外伸撐座支撐地盤承载力不足，又吊掛之型鋼撞擊第2層擋土支撐底部，對吊掛鋼索產生額外拉力，使起重機之傾覆力矩超過起重機自身之安定力矩，致該起重機翻覆至地下開挖區，罹災者乙於閃避翻覆起重機過程中，從第1層擋土支撐墜落至高差約5.7公尺之開挖面，經送秀傳醫療財團法人彰濱秀傳紀念醫院後，仍因肋骨骨折，致呼吸性休克不治死亡。

附照 4 移動式起重機翻落地下開挖區，卡在第 1 層擋土支撐上
