行政院農業委員會水土保持局南投分局

工程名稱：八寶寮崩場地處理二期工程

圖名：平面圖1

乾坤技術顧問股份有限公司

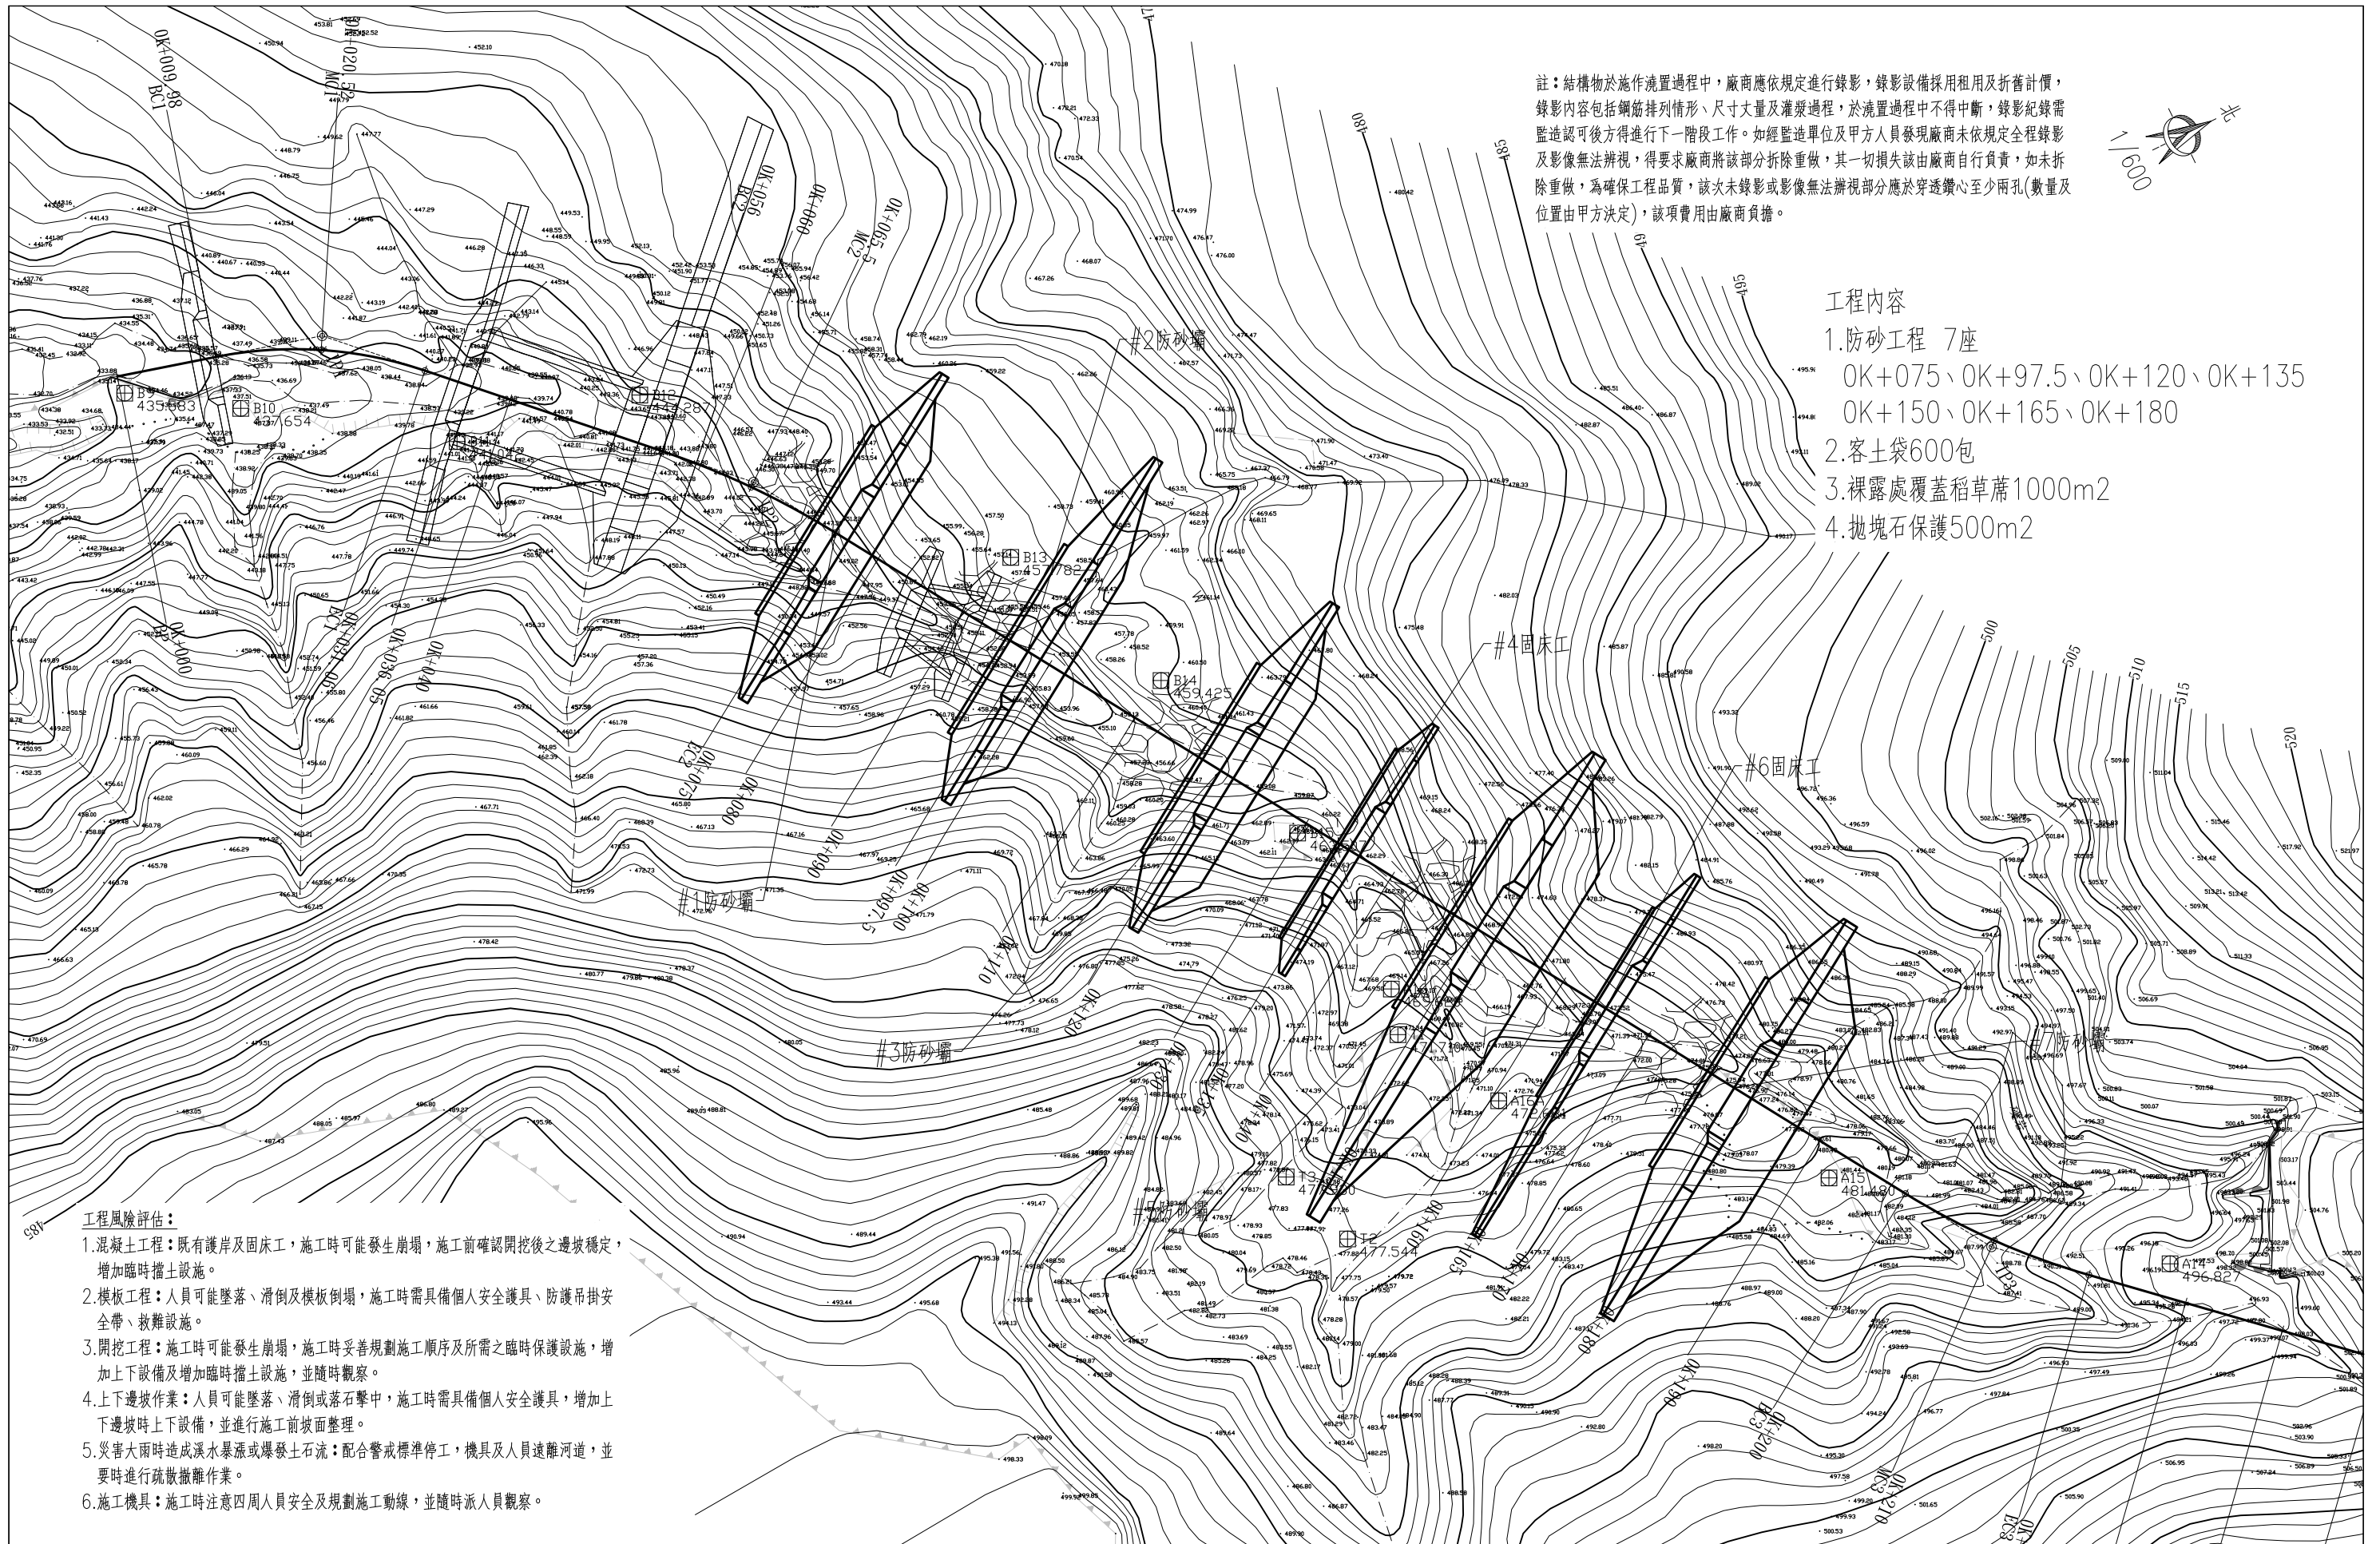
- 1.防砂工程 7座
OK+075、OK+97.5、OK+120、OK+135
OK+150、OK+165、OK+180
- 2.客土袋600包
- 3.裸露處覆蓋稻草蓆1000m²
- 4.拋塊石保護500m²
