行政院農業委員會水土保持局南投分局	主管：	設計：	工程名稱：八寶寮崩塌地處理二期工程		設計單位	技師執業圖記	圖序 01-1
	技師：	繪圖：	圖名：平面圖1		乾坤技術顧問股份有限公司		圖號 01-1
	校核：	日期：	比例尺：1:600

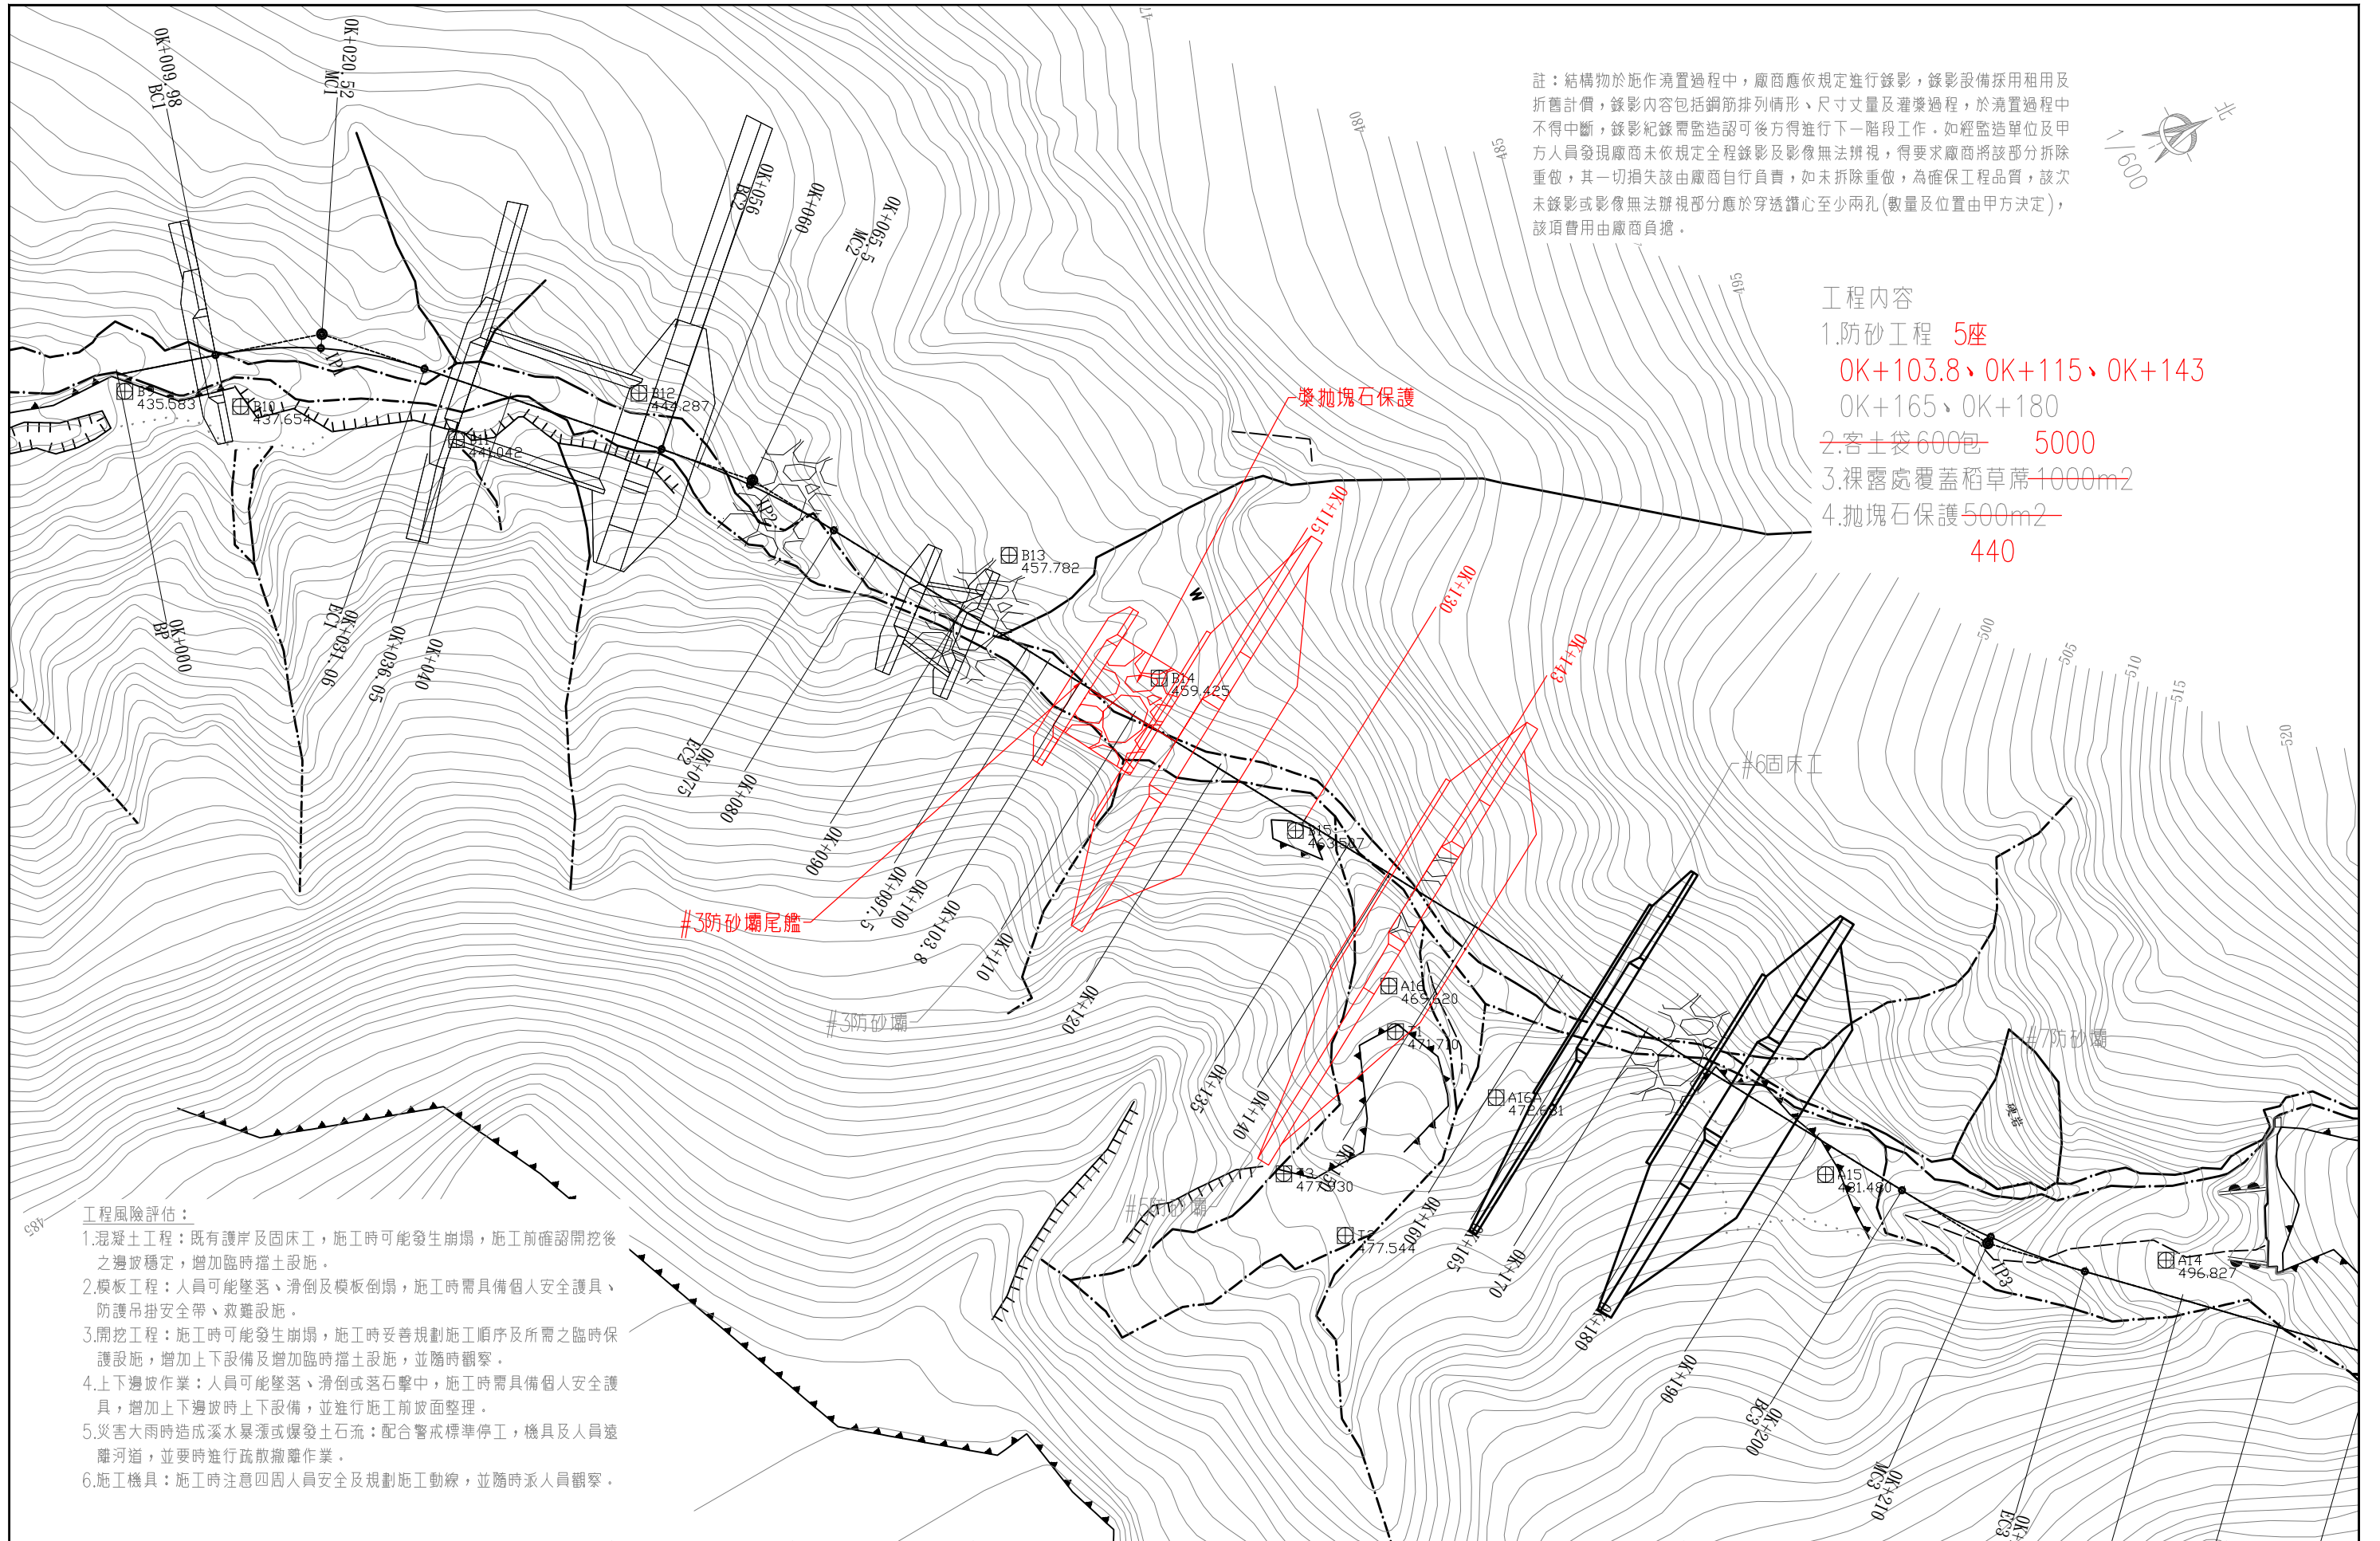
- 1.混凝土工程：既有護岸及固床工，施工時可能發生崩塌，施工前確認開挖後之邊坡穩定，增加臨時擋土設施。
- 2.模板工程：人員可能墜落、滑倒及模板倒塌，施工時需具備個人安全護具、防護吊掛安全帶、救難設施。
- 3.開挖工程：施工時可能發生崩塌，施工時妥善規劃施工順序及所需之臨時保護設施，增加上下設備及增加臨時擋土設施，並隨時觀察。
- 4.上下邊坡作業：人員可能墜落、滑倒或落石擊中，施工時需具備個人安全護具，增加上下邊坡時上下設備，並進行施工前坡面整理。
- 5.災害大雨時造成溪水暴漲或爆發土石流：配合警戒標準停工，機具及人員遠離河道，並要時進行疏散撤離作業。
- 6.施工機具：施工時注意四周人員安全及規劃施工動線，並隨時派人觀察。
